Rina Dubravec

**KONZERVACIJA – RESTAURACIJA
PILASTRA OLTARNE OGRADE CRKVE
SV. MARIJE U KOLJANIMA**

Magistarski stručni rad

Odsjek: Odsjek za konzervaciju – restauraciju

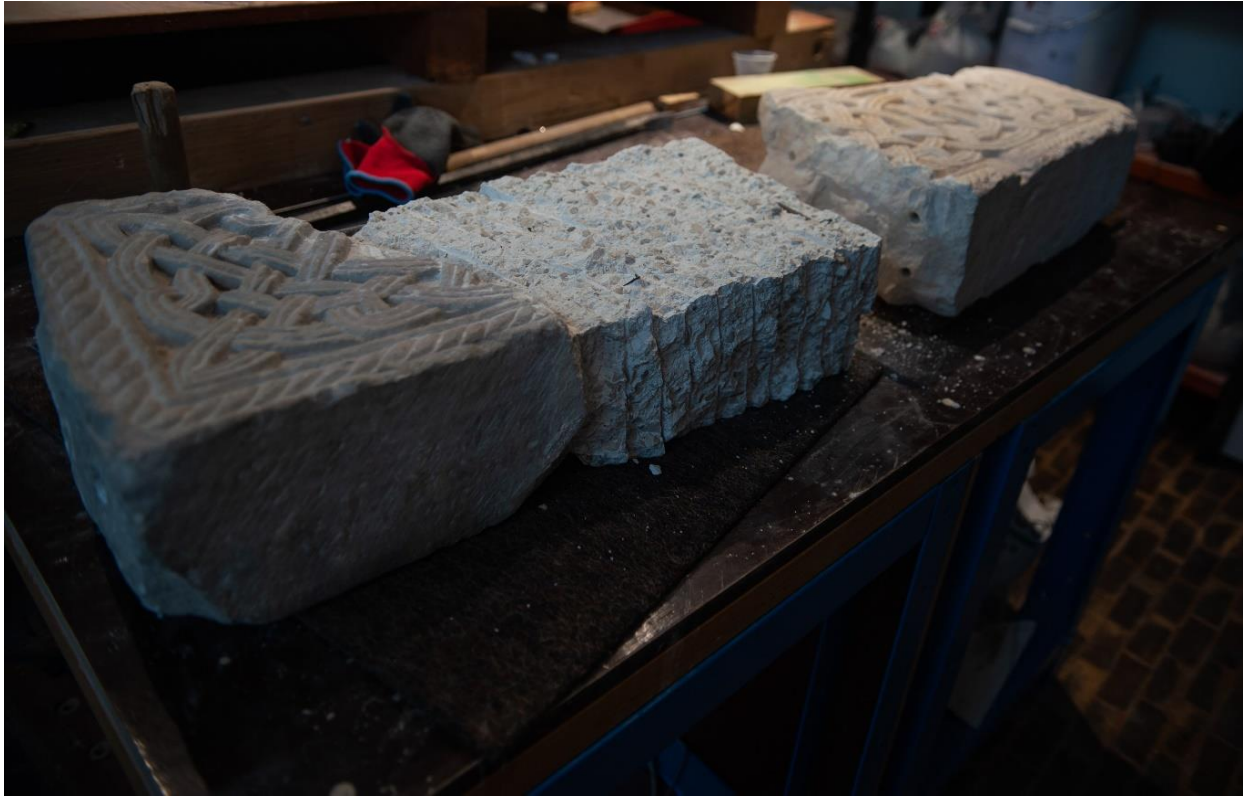
Slika 33 Priprema prije spajanja ulomka s rekonstrukcijom (autor: Rina Dubravec)

Nakon što je uklonjen dio materijala stare betonske rekonstrukcije potrebno je ukomponirati originalni ulomak na mjesto kojem izvorno pripada (slika 33.).

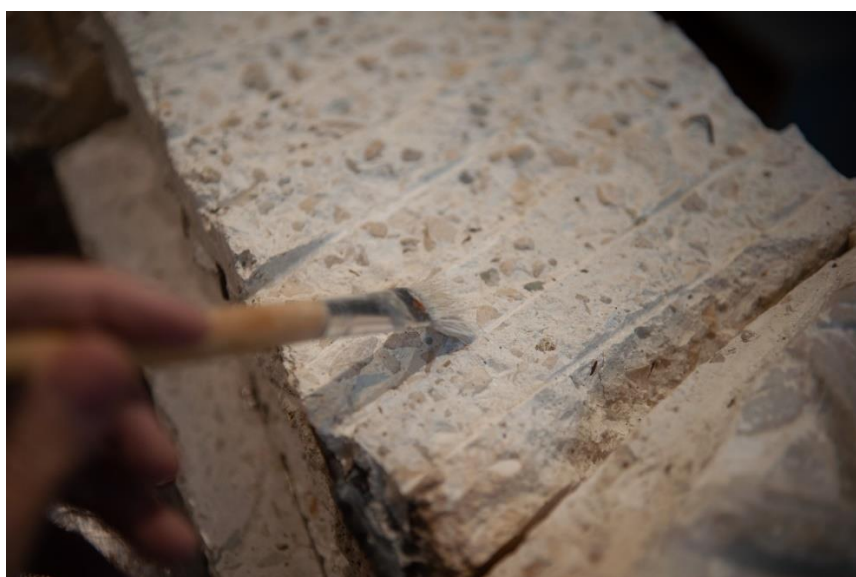
Slika 46 Premazivanje površine Sika Latexom (autor: Rina Dubravec)

Prije lijevanja novog materijala na cementnu rekonstrukciju potrebno je površinu očistiti od prašine te je impregnirati. U ovom slučaju odlučili smo se za *Sika Latex* (slika 45.). *Sika Latex* je sredstvo koje poboljšava prijanjanje novog materijala za stari. Miješa se s vodom u omjeru 1 : 5.

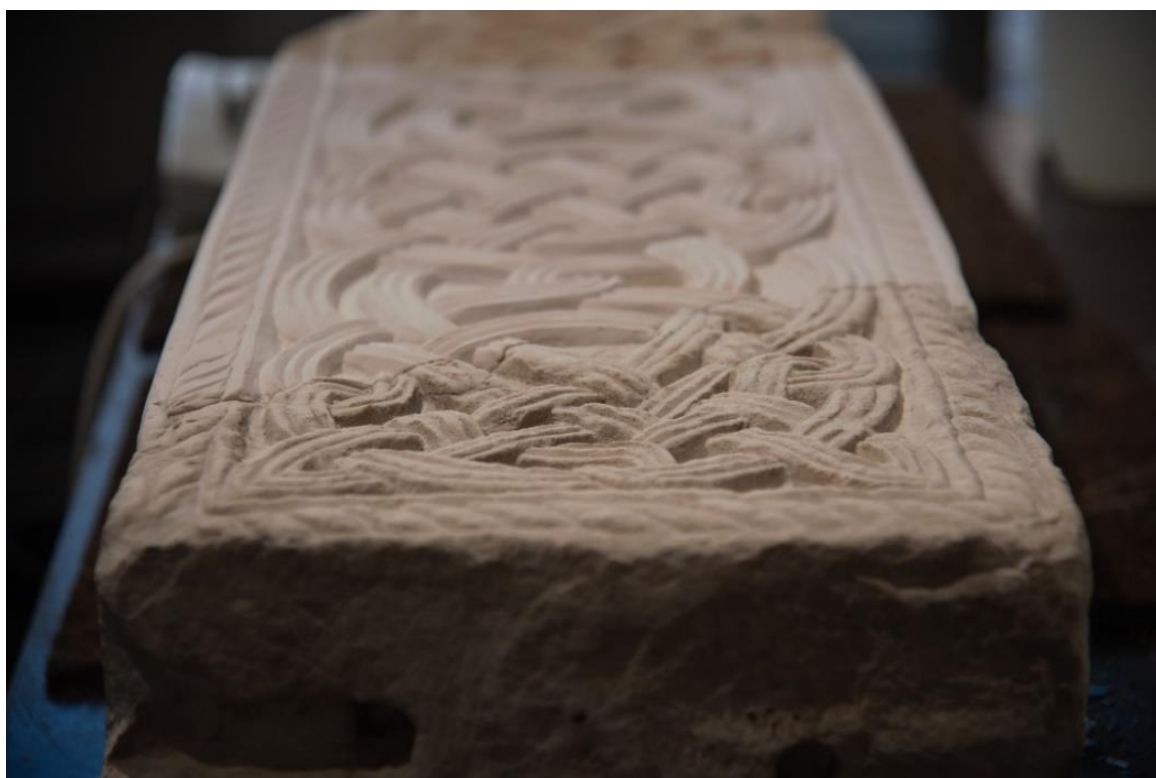
Slika 80 Prikaz gornjeg originalnog ulomka nakon čišćenja suhim abrazivom pod tlakom (autor: Rina Dubravec)

Gornjem ulomku nismo uspjeli očistiti kalcitne naslage s *steamerom*, jer je obložen tvrdokornim naslagama čađe koje nisu topljive u vodi. Potom smo prešli na postupak pjeskarenja (slika 78.). Pjeskarenje je postupak uklanjanja tvrdokornijih nečistoća koje nisu topive u vodi. Gornji originalni ulomak očistili smo mikropjeskarnikom³⁷ s česticama Aluminijskog oksida, Al_2O_3 . Tvrdoća mu je po Mohsu 9. Zamjena je za kvarcni pijesak, SiO_2 . soda lukavac.³⁸

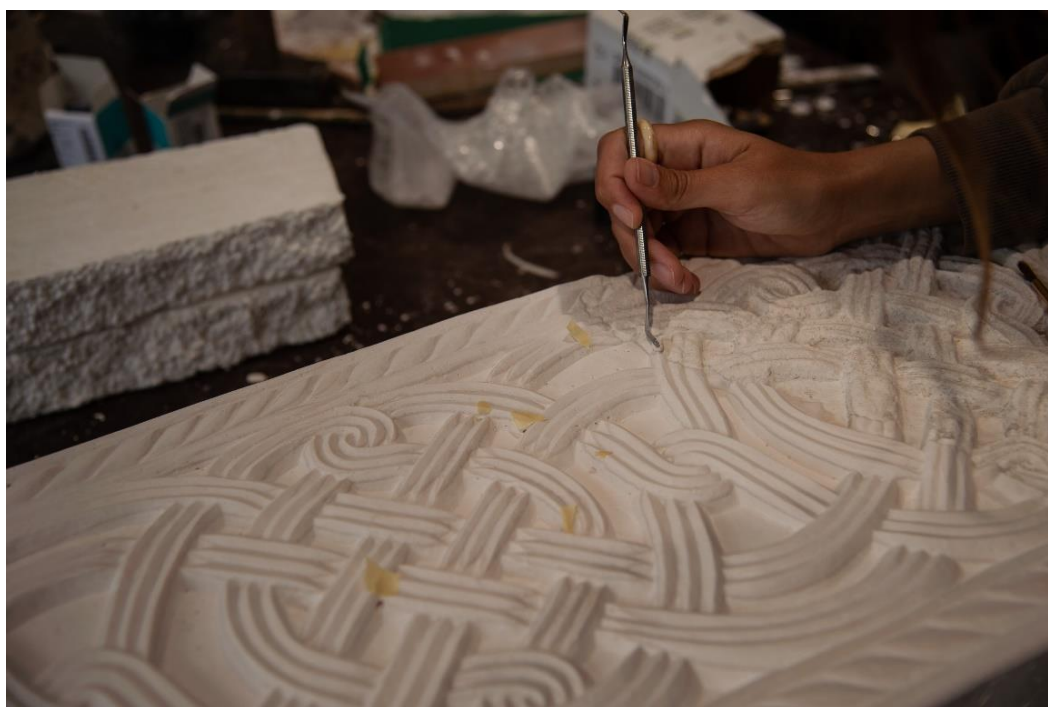
Slika 82 Nadopunjavanje materijala Acrytalnom smjesom na mjestima gdje nedostaje (autor: Zoran Boban)

Prethodno sam krep trakom označila i ostala mjesta gdje je došlo do odlamanja prilikom klesanja tako da i njih popunim istom smjesom *Acrystala* (slika 82.).

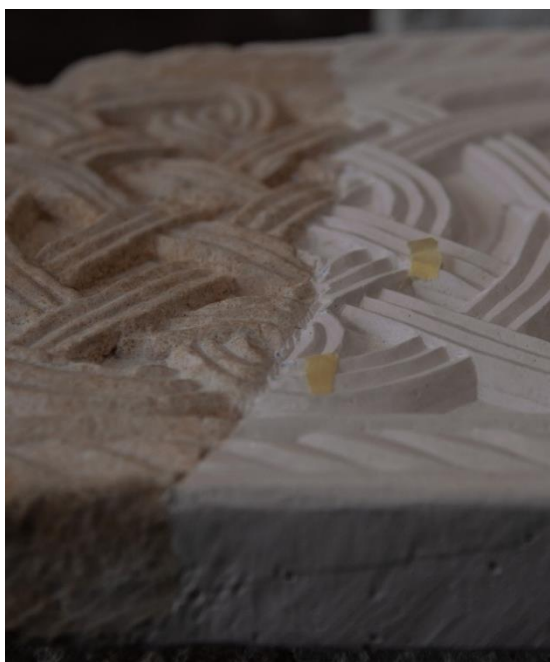
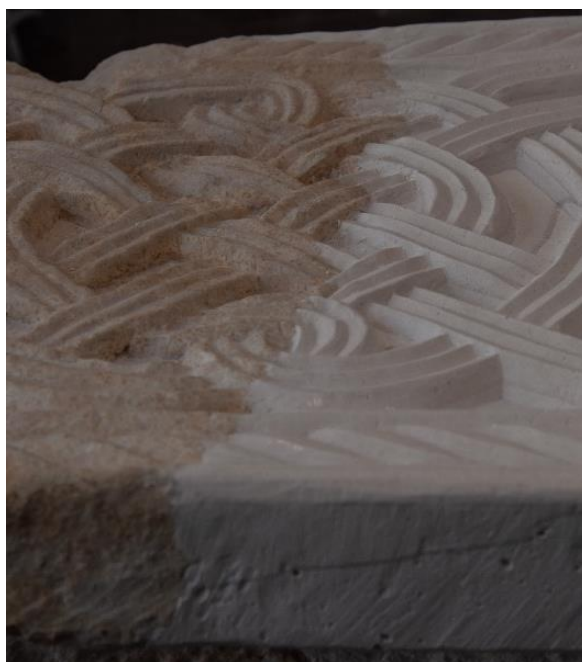
Slika 83 i Slika 84 Prikaz spoja donjeg originalnog ulomka s rekonstrukcijom prije i poslije nadopunjavanja Acrystalnom smjesom (autor: Rina Dubravec)

Kako lijevanjem *Acrystala* nije moguće dobiti savršen spoj rekonstrukcije s ulomcima nakon klesanja slijedi faza retuširanja. Retuširanje je u ovom slučaju bilo nadopunjavanje materijala na mjestima gdje nedostaje. Koristili smo istu *Acrystalnu* smjesu samo u omjerima 3 : 1 kako bi bila gušća i odmah spremna za oblikovanje finim špatulama (slika 81.).

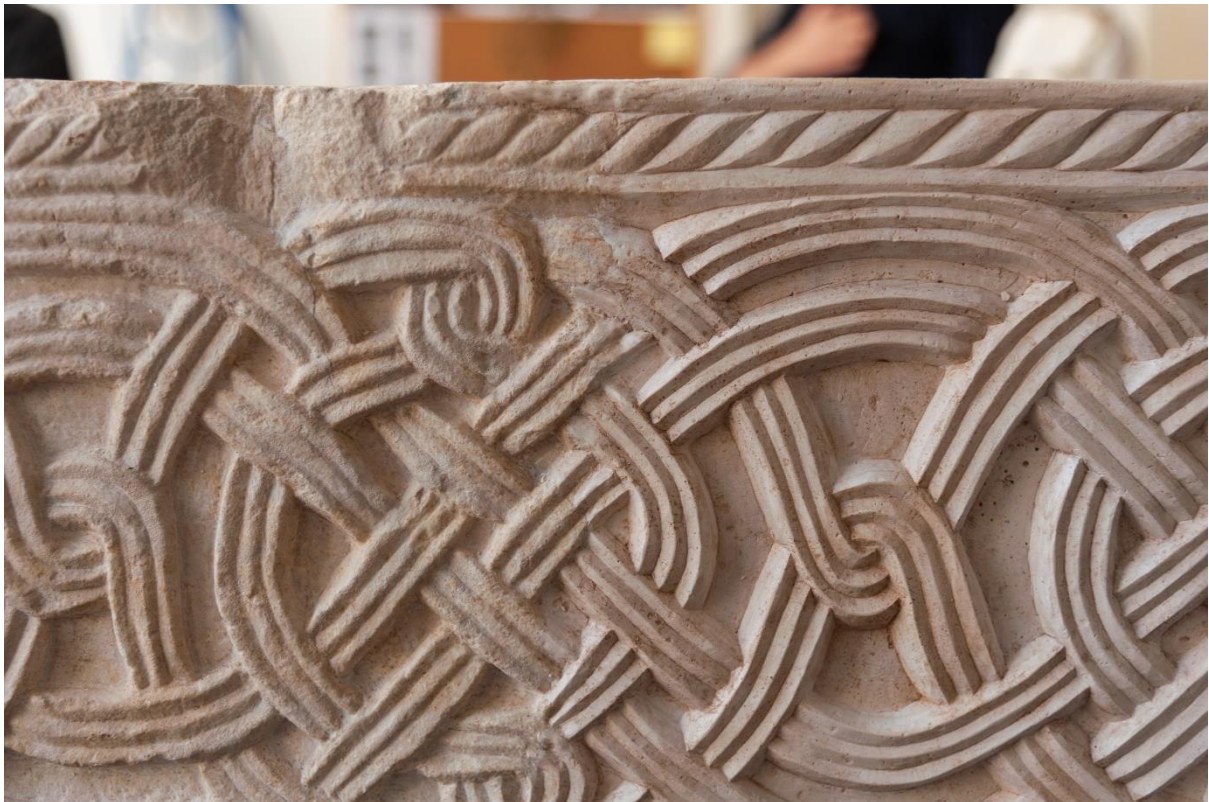
Slika 92 Detalj spoja donjeg originalnog ulomka s rekonstrukcijom (autor: Rina Dubravec)

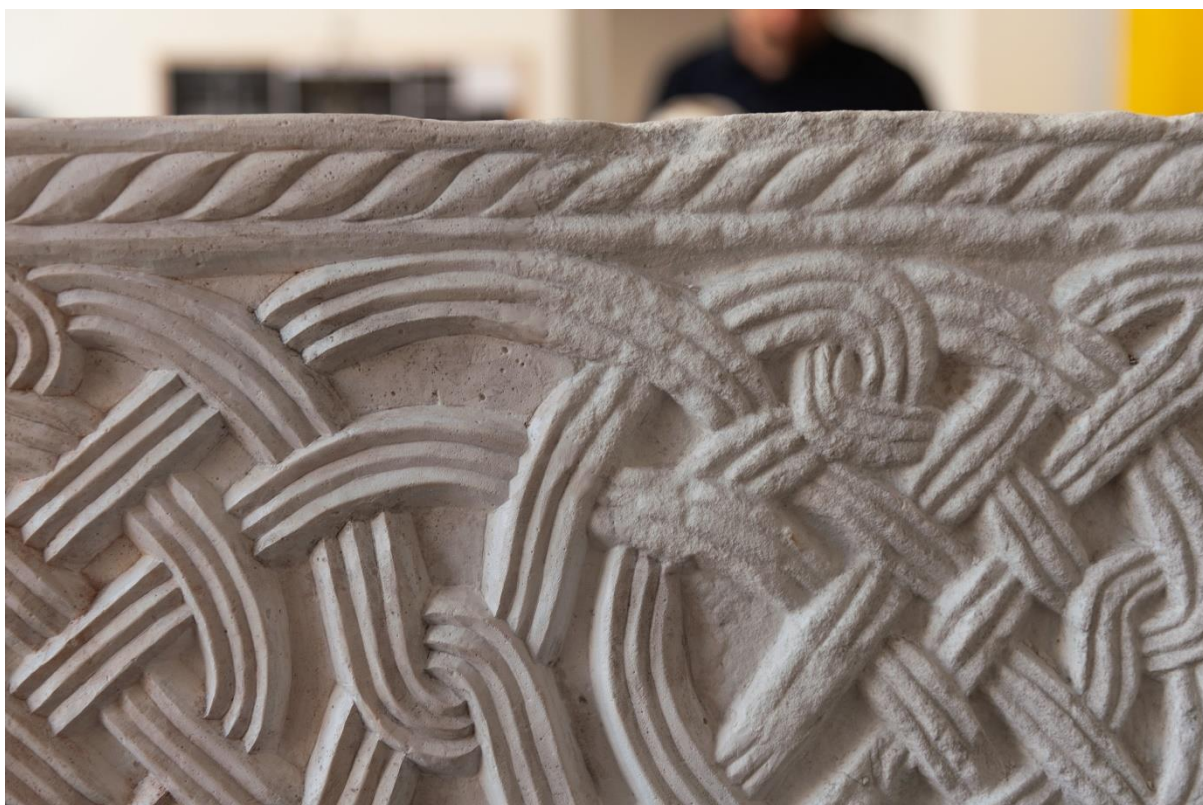
Slika 93 Detalj spoja gornjeg originalnog ulomka s rekonstrukcijom (autor: Rina Dubravec)
