# Konzervatorsko - restauratorski zahvat na uljenoj slici na platnu "Bogorodica s Djetetom i Sv. Antom" s pripadajućim ukrasnim okvirom

Master's thesis / Diplomski rad

2020

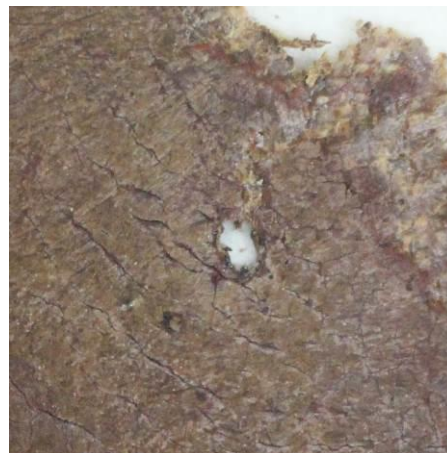
Slika 20 Mala rupa nastala zbog djelovanja mehaničke slike na platno, detalj

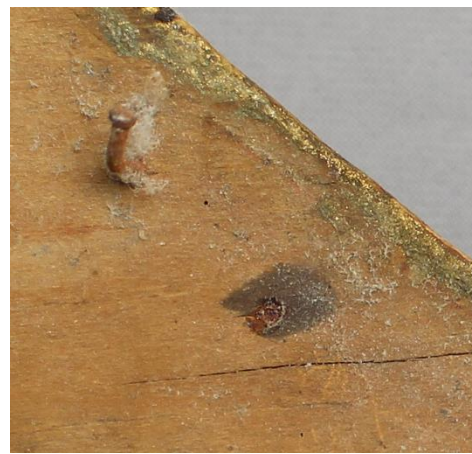
Kukica za vješanje okvira naknadno je dodana, a fiksirana je u gornju konstruktivnu letvicu (Slika br. 56). Slika je u okvir fiksirana pomoću šest savinutih industrijskih čavala zabijenih u poledinu dekorativnih letvica. Kukica za vješanje i čavli pomoću kojih je spajan okvir su korodirali, kao i čavli kojima je slika fiksirana u okviru. Korozija je u nekim slučajevima oštetila i diskolorirala okolno drvo (Slika br. 60 i 61).

Slika 61 Korodirani čavao te diskoloracija i oštećenje nastali zbog djelovanja korozije na okolno drvo, detalj

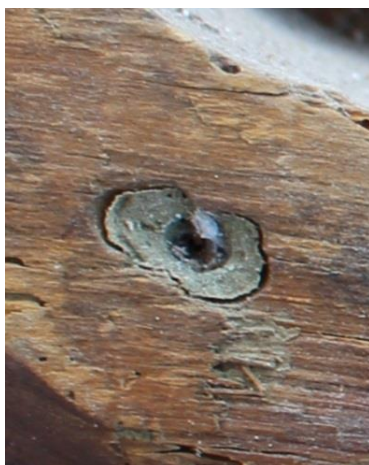
Pojedina mjesta oštećenja drvenog nositelja su rekonstruirana sivkasto-smeđim kitom (Slika br. 63). Kit je grublje teksture, heterogen i polutvrd. Njegova struktura je stabilna kao i njegova veza sa podlogom. Industrijski čavli zabijeni s poledine okvira (u konstruktivne letvice) izbijaju u unutarnjim dijelovima dekoracija na dnu okvira.

Slika 63 Kit kojim je zapunjeno oštećenje nastalo oko čavla, detalj

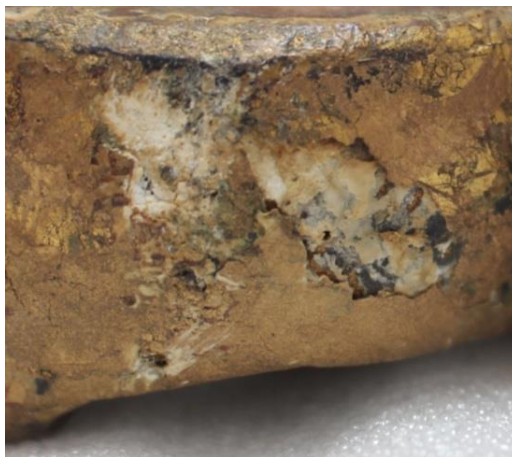
Slika 72 Tutkalno-kredna preparacija vidljiva na mjestu oštećenja, detalj

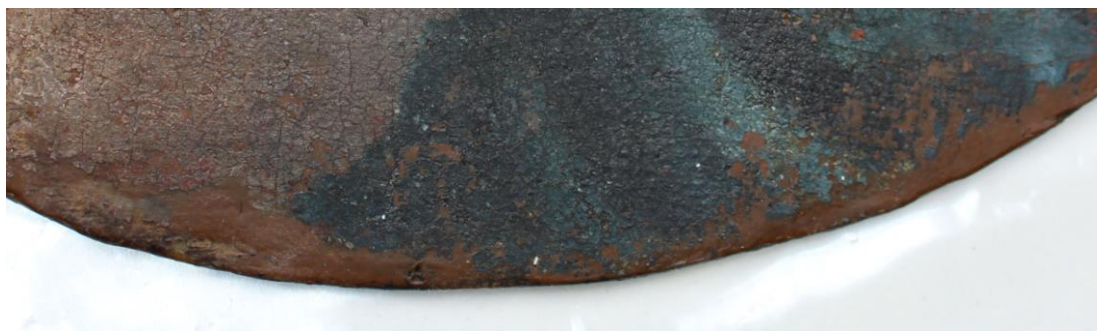
Slika 116 Detalj starog voštanog kita na donjem rubu slike

U prošlom zahvatu, oštećenja platna i slikanog sloja u rubnim zonama bila s rekonstruirana crvenkastosmeđim kitom na bazi karnauba voska (Slika br. 116). Uklanjanje voštanog kita prethodilo je odvajanju slike od lesomitne ploče. Uklanjanjem kita površina je također pripremljena za rekonstrukciju oštećenja platna i slikanog sloja primjerenijim materijalima i metodama. Tvrdi kirurški skalpel je brzo i primjenom slabije mehaničke sile lako uklanjao meki voštani kit. Uz pomoć skalpela kit je uklonjen sa svih površina platna i slikanog sloja.
