**KONZERVACIJA – RESTAURACIJA  
PILASTRA OLTARNE OGRADE CRKVE  
SV. MARIJE U KOLJANIMA**

Magistarski stručni rad

Split, 2022.

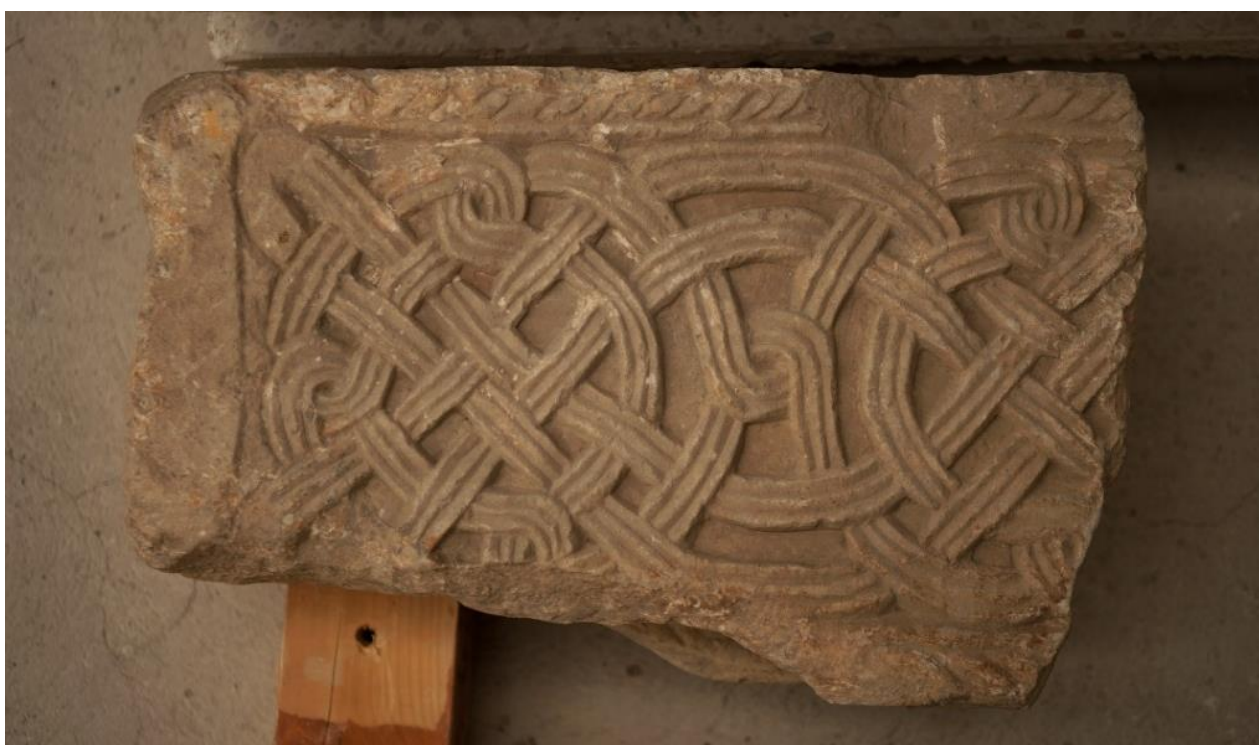
Donji ulomak lijevog pilastra oltarne ograde crkve sv. Marije u Koljanima pronađen je kao spolija u pragu vrata srednjovjekovne crkve koja se nalazila nekoliko naselja dalje od svog izvornog položaja. Neko određeno vrijeme ulomak je bio jednim dijelom u zemlji i izložen atmosferilijama i zato se znatno razlikuje u boji od gornjeg ulomka. Cijeli ulomak prekriven je blago narančastom bojom te kalcitnim naslagama. Narančasti pigment je nastao zbog željeznih oksida koji su sastav kamena no zbog utjecaja atmosferilija korodirali su na kamenoj površini. Kako je bio uzidan u prag vrata na njemu nalazimo ostatke žbuke. Pohranjen je u depou Muzeja HAS-a već duži niz godina te osim navedenih naslaga prekriven je slojevima prašine i nečistoće po svojoj površini (slika 9.).

*Slika 9 Originalni donji ulomak pilastra koji je naknadno pronađen (autor: Rina Dubravec)*

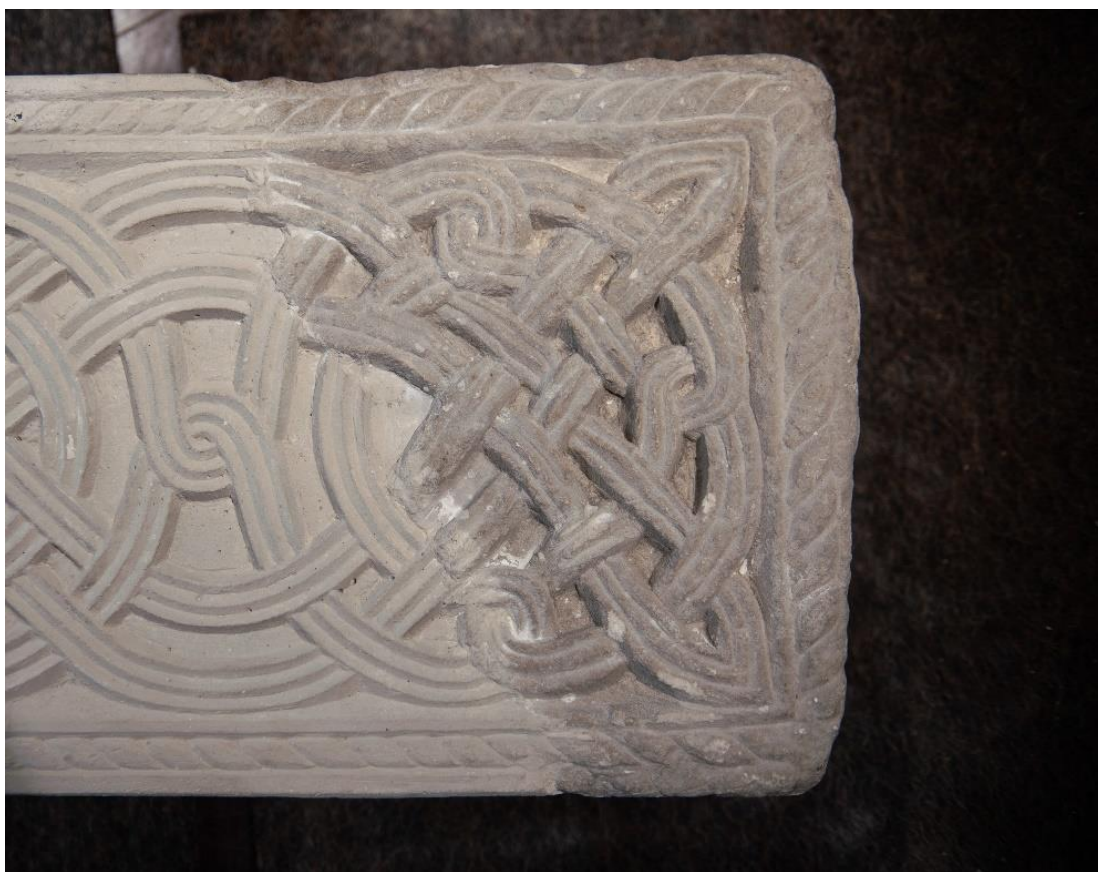
Na ulomku je već odrađena faza konzervatorsko restauratorskih zahvata šezdesetih godina u radionicama Muzeja HAS-a. Budući da se već 60 godina nalazi u muzejskim uvjetima čuvanja, očuvan je u stabilnoj atmosferi bez mikrobioloških utjecaja. Površina mu je izrazito sive boje što ukazuje na kalcitne naslage i prisustvo prašine. Također se zbog vidljive čađe na površini pretpostavlja da je u crkvi gdje je izvorno bio, izbio požar. Od mehaničkih oštećenja vidi se nekoliko mikro pukotina. S obzirom da je već šezdesetak godina u doticaju s betonom, zbog dobrih uvjeta u kojim se čuva, nema tragova štetnih topljivih soli no ima ostataka cementnog mlijeka (slika 10.).

*Slika 10 Originalni gornji ulomak pilastra (autor: Rina Dubravec)*

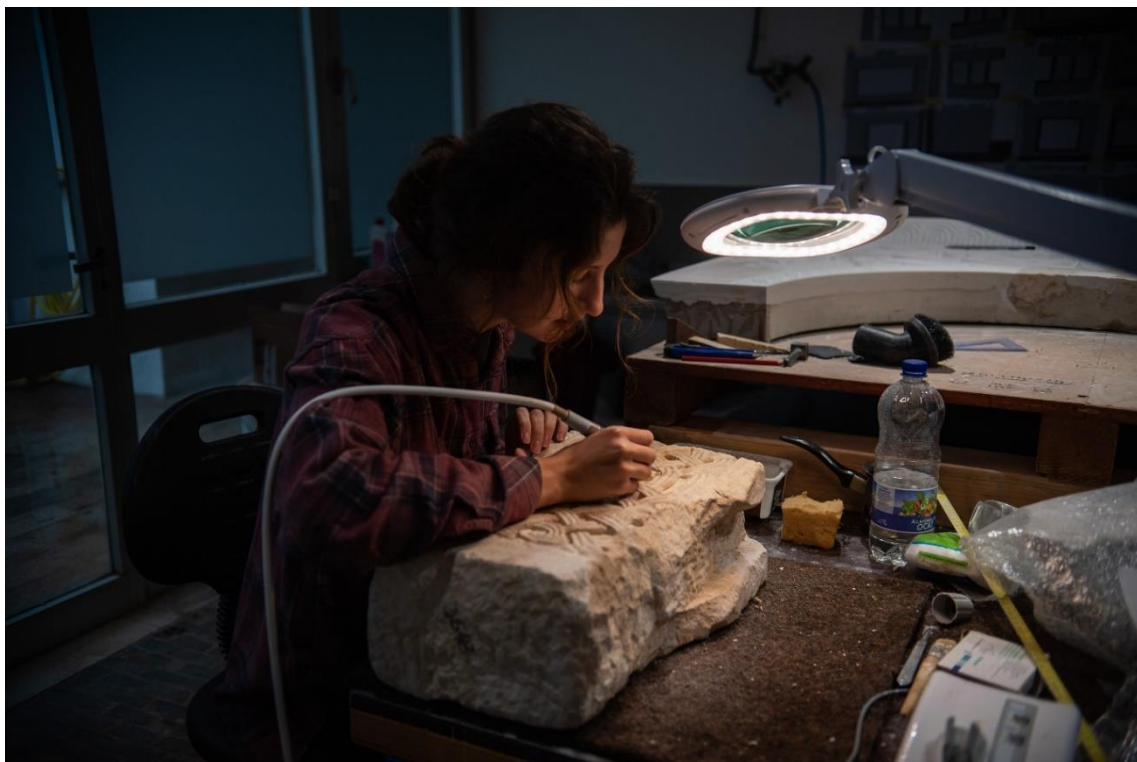
Slika 13 Čišćenje ulomka s ultrazvučnom iglom (autor: Mladen Matijaca)

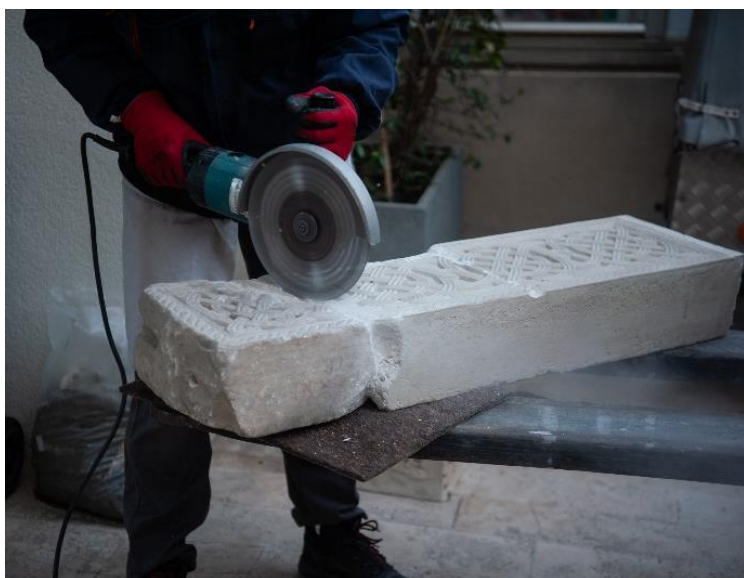
*Slika 29 i Slika 30 Pilanje stare betonske rekonstrukcije (autor: Zoran Boban i Rina Dubravec)*

Betonska rekonstrukcija se skratila za visinu donjeg originalnog ulomka koji će se montirati na to mjesto, a licu i bočnim stranama stare rekonstrukcije uklonio se sloj debljine 2 cm (slike 29., 30., 31.). Na površini betonske rekonstrukcije predviđene za stanjivanje prvo smo kutnom brusilicom napravili kanale dubine od 2 cm te potom dljetom i macom odbili višak betona. Jezgra betonske rekonstrukcije koja je ostala nakon stanjivanja ostat će kao konstrukcija na koju će se trnovima spojiti donji originalni ulomak i na nju će se naliti novi materijal od umjetnog kamena.

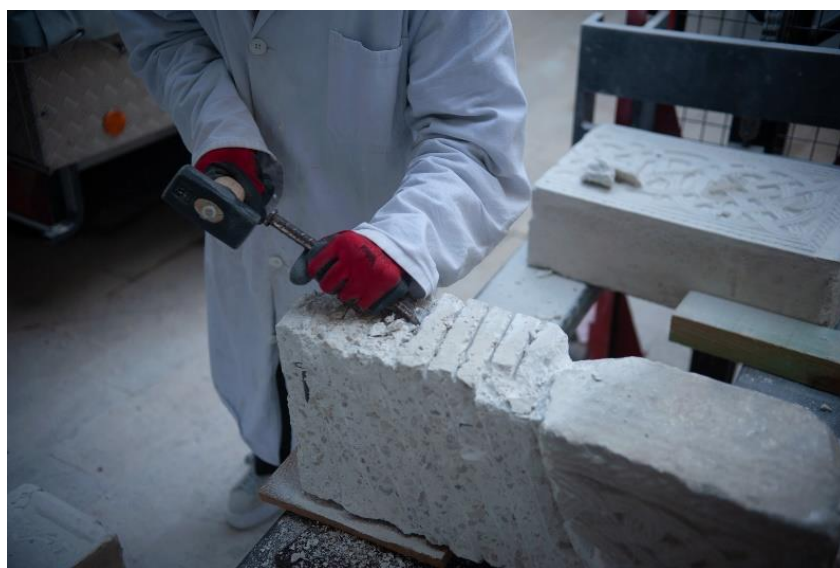
*Slika 31 Uklanjanje sloja debljine 2 cm s stare rekonstrukcije (autor: Zoran Boban)*

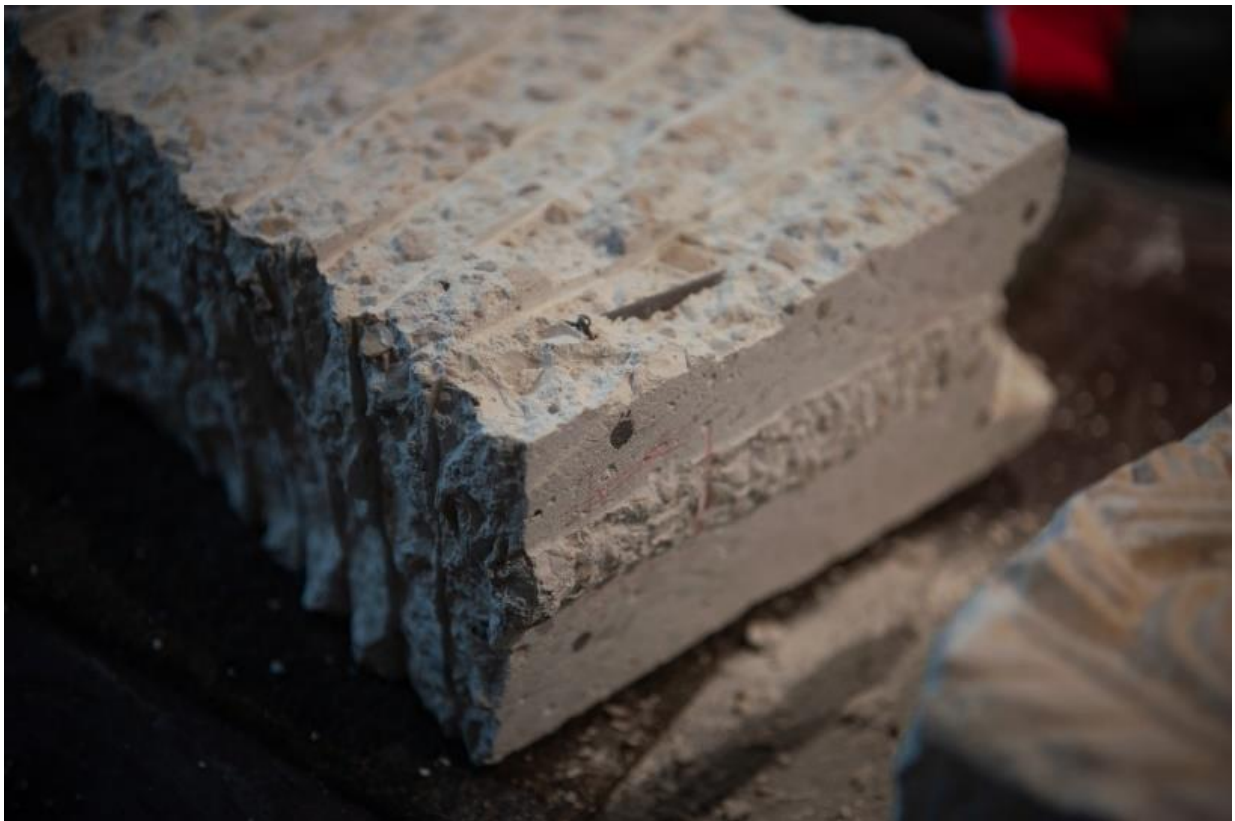
Betonska jezgra je armirana željeznim trnovima koje smo vidjeli nakon što smo presjekli staru rekonstrukciju (slika 32.). Željezni trnovi su unutar rekonstrukcije još od šezdesetih godina kada je pilastar rekonstruiran, no nema nikakvih naznaka o povećanju volumena zbog korodiranja te je cijela stara rekonstrukcija čvrsta i stabilna. Općenito u unutrašnjim uvjetima željezo je u betonu izrazito stabilno za razliku od prirodnog kamena koji propušta vlagu i na taj način omogućava koroziju i posljedično volumnu ekspanziju. U razgovoru s konzervatorima – restauratorima kamena Muzeja HAS - a, s obzirom na ovu činjenicu zaključili smo da nema potrebe za vađenjem starih željeznih trnova.

*Slika 32 Presjek betonske rekonstrukcije (autor: Rina Dubravec)*

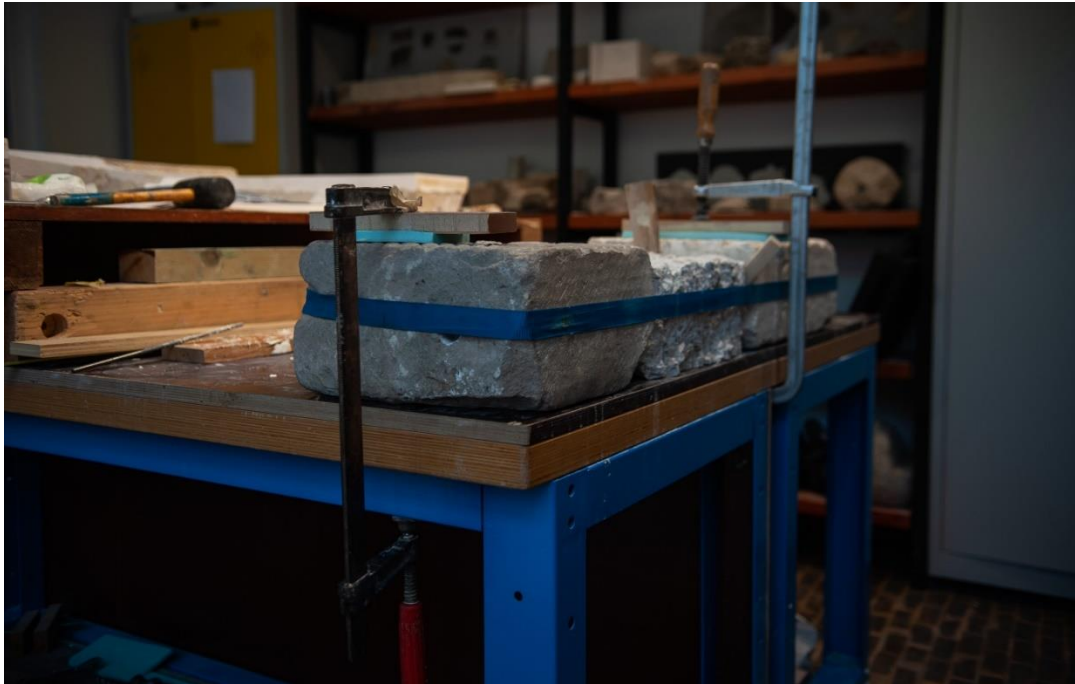
*Slika 43 i Slika 44., Fiksiranje pilastra s stegama i trakom s natezačem (autor: Rina Dubravec)*

Nakon spajanja rekonstrukcije i ulomka potrebno ih je fiksirati stegama i trakom s natezačem kako bi za vrijeme stvrdnjavanja ljepila konstrukcija zadržala ulomke onako kako su prvotno postavljeni (slike 43. i 44.).

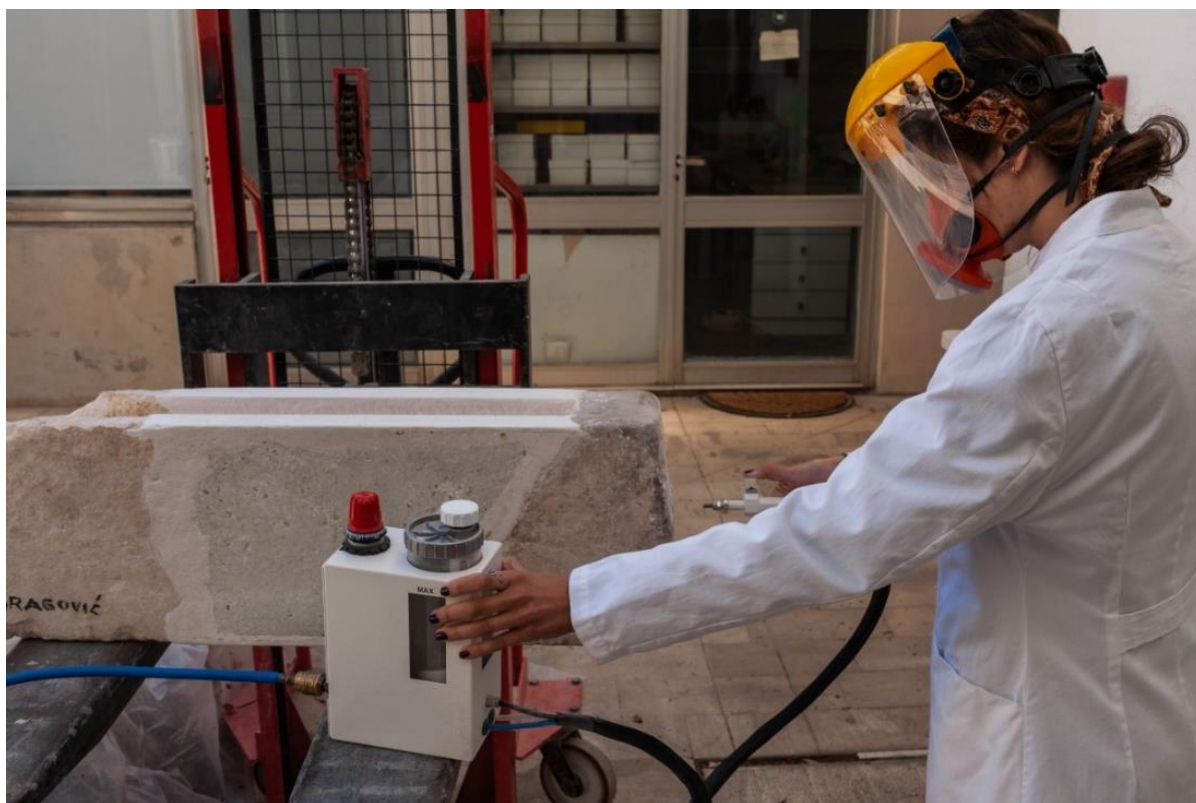
Slika 78 Čišćenje površine suhim abrazivom pod tlakom (autor: Mladen Matijaca)

Gornjem ulomku nismo uspjeli očistiti kalcitne naslage s *steamerom*, jer je obložen tvrdokornim naslagama čađe koje nisu topljive u vodi. Potom smo prešli na postupak pjeskarenja (slika 78.). Pjeskarenje je postupak uklanjanja tvrdokornijih nečistoća koje nisu topive u vodi. Gornji originalni ulomak očistili smo mikropjeskarnikom<sup>37</sup> s česticama Aluminijskog oksida,  $Al_2O_3$ . Tvrdoća mu je po Mohsu 9. Zamjena je za kvarcni pijesak,  $SiO_2$ . soda lukavac.<sup>38</sup>

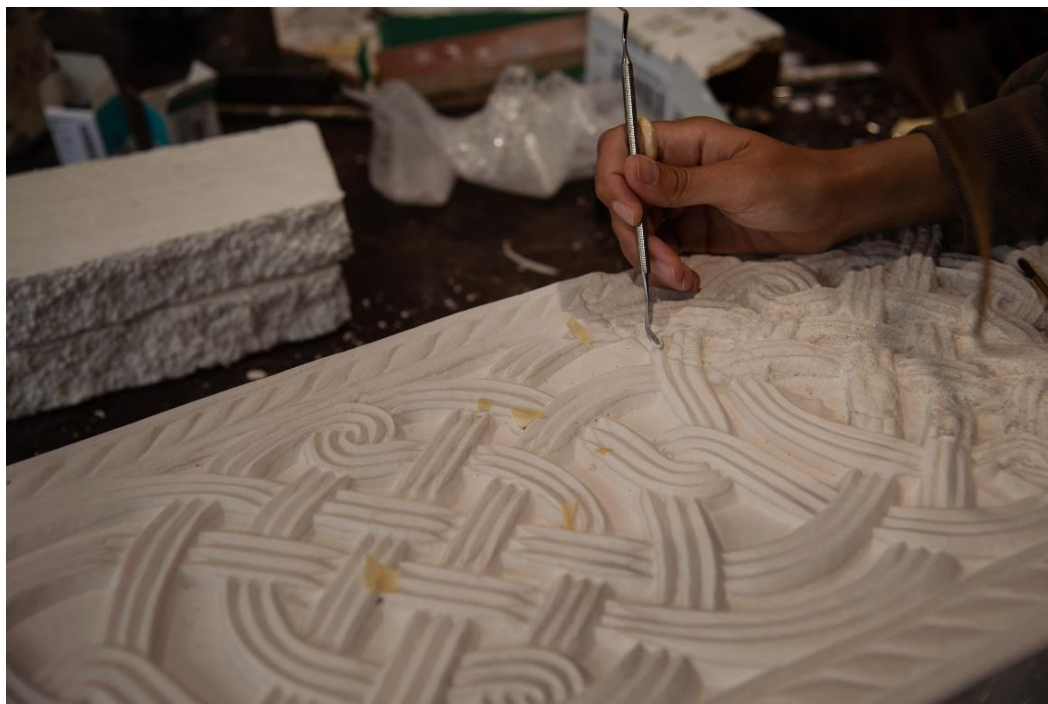
*Slika 82 Nadopunjavanje materijala Acrytalnom smjesom na mjestima gdje nedostaje (autor: Zoran Boban)*

Prethodno sam krep trakom označila i ostala mjesta gdje je došlo do odlamanja prilikom klesanja tako da i njih popunim istom smjesom *Acrystala* (slika 82.).

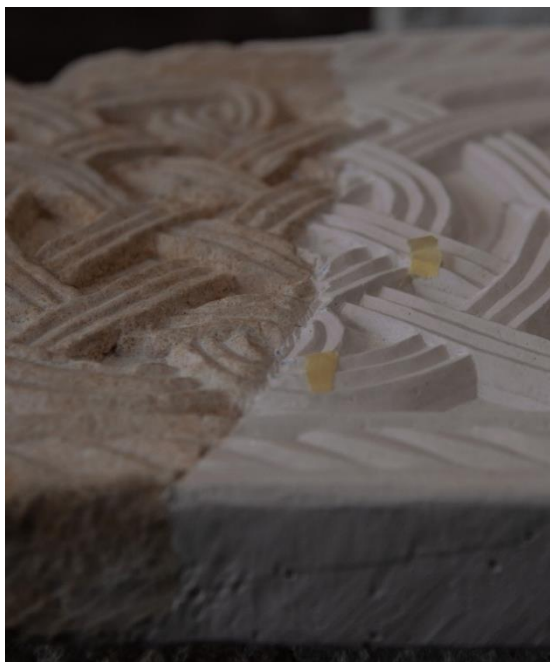
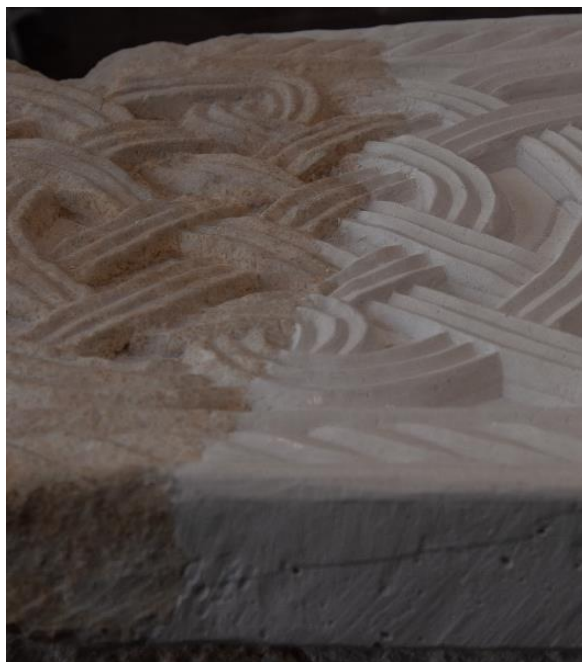
*Slika 83 i Slika 84 Prikaz spoja donjeg originalnog ulomka s rekonstrukcijom prije i poslije nadopunjavanja Acrystalnom smjesom (autor: Rina Dubravec)*

Kako lijevanjem *Acrystala* nije moguće dobiti savršen spoj rekonstrukcije s ulomcima nakon klesanja slijedi faza retuširanja. Retuširanje je u ovom slučaju bilo nadopunjavanje materijala na mjestima gdje nedostaje. Koristili smo istu *Acrystalnu* smjesu samo u omjerima 3 : 1 kako bi bila gušća i odmah spremna za oblikovanje finim špatulama (slika 81.).

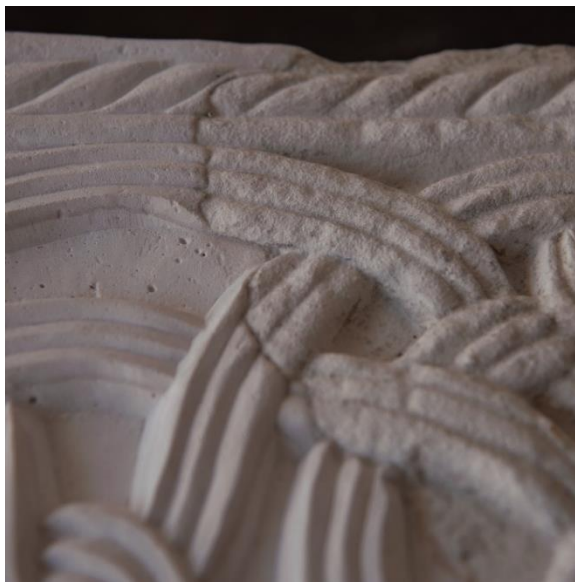
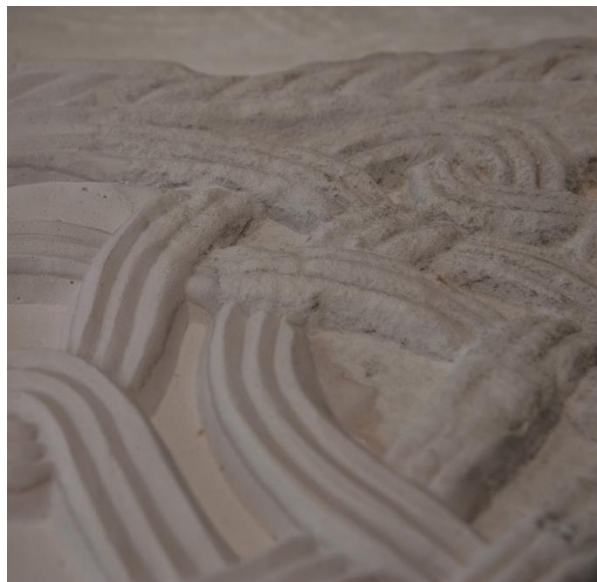
*Slika 85 i Slika 86 Prikaz spoja gornjeg originalnog ulomka s rekonstrukcijom prije i poslije nadopunjavanja Acrystalnom smjesom (autor: Rina Dubravec)*

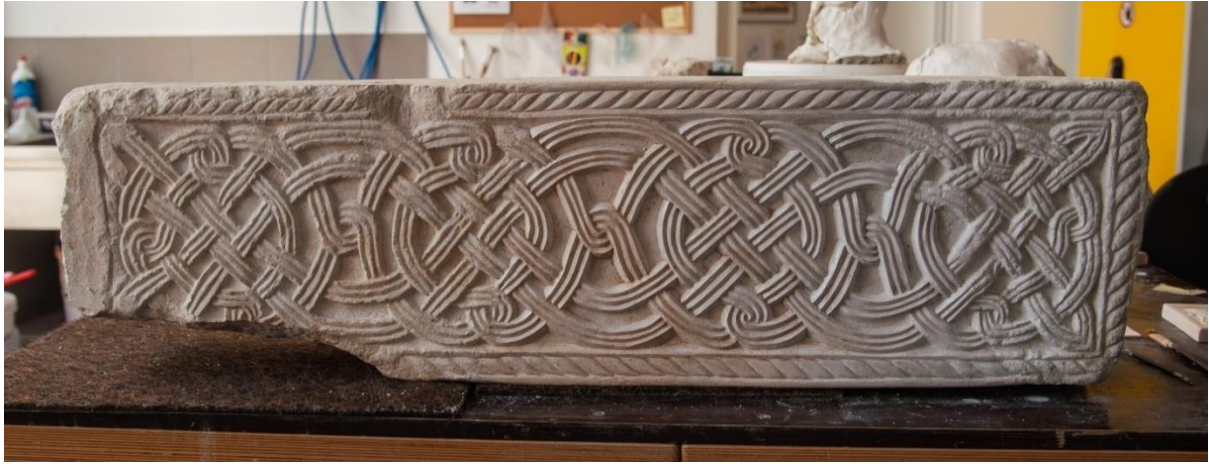
*Slika 91 Finalni izgled prednje strane pilastra (autor: Rina Dubravec)*
