Master's thesis / Diplomski rad

**ISTRAŽIVANJE MJESTA DOGAĐAJA**

**ANALIZA OČEVIDNIH POSTUPAKA KOD EKSPLOZIJE  
VOZILA UZROKOVANO EKSPLOZIVNOM NAPRAVOM**

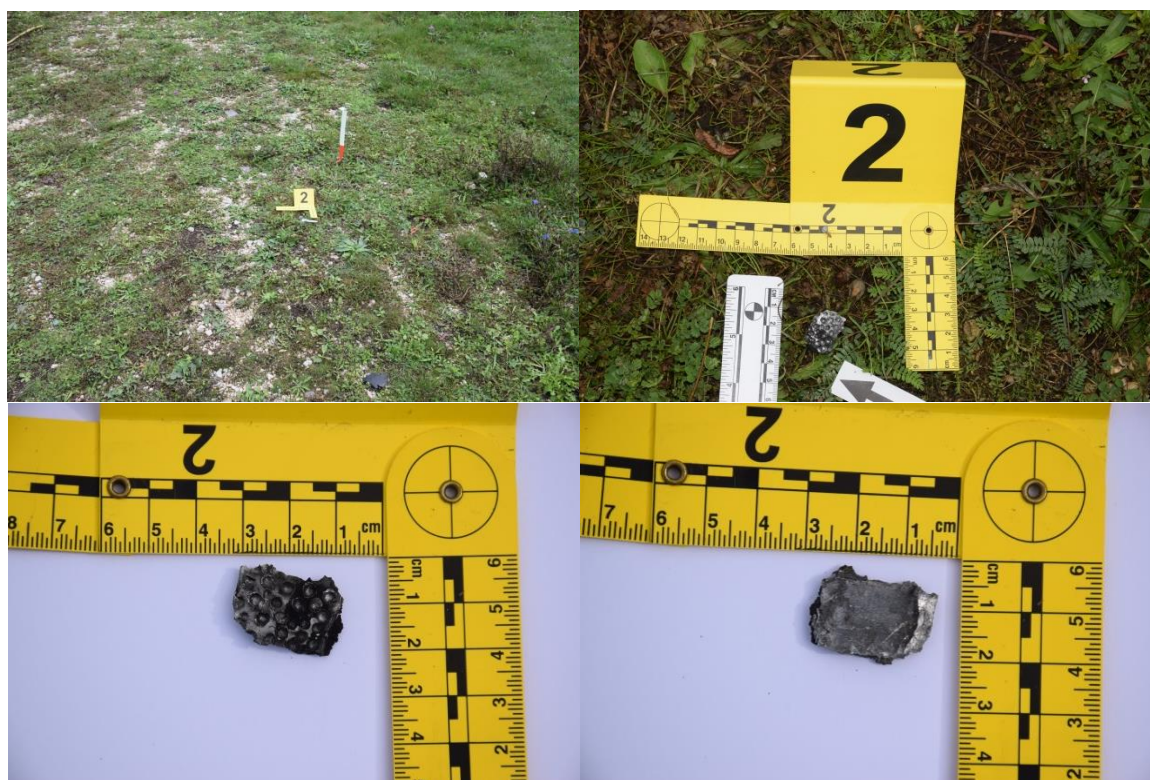
Daljnijim pregledom makadamske površine na udaljenosti od PTM u pravcu juga 1,20 m, a potom 4,45 m u pravcu istoka pronađen je fragment metala veličine 2,5x1,5x0,4 cm, s čije gornje, zatečene strane se uočava više utisnuća u metalu po cijeloj površini, promjera do 0,3 cm te oblih oblika veličine od 0,3 do 0,5 cm, utisnutih do oko 0,3 cm. Dinamičkim dijelom očevida, na stražnjoj strani pronađenog fragmenta nisu uočeni tragovi utisnuća, dok su na rubovima uočeni tragovi loma metala, a organoleptičkom metodom utvrđen je miris karakterističan za eksploziju (označeno brojem 2, fotografirano, izuzeto u papirnati omot br. 1). Prije navedenog kriminalistički tehničar je zaštitio ruke gumenim rukavicama s kojim je uzeo s fragmenta metala kontrolni bris na trakicu za uzorkovanje eksploziva, te je navedena trakica pakirana u papirnati omot i zatim u plastični omot (označen kao 1A), a rukavice su nakon korištenja pakirane u papirnati KT (označeno kao omot 1B). Na pronađenom fragmentu metala su vidljiva udubljena i njihov promjer karakterističan za eksploziju ručne bombe M 75. Strana fragmenta metala na kojoj su nastala udubljenja je tamnije boje zbog djelovanja plinova nastalih prilikom eksplozije od suprotne strane što upućuje na položaj fragmenta metala na kojem se nalazio prilikom eksplozije. Nepravilni rubovi fragmenta metala upućuju da je prilikom eksplozije odlomljen i odbačen od mjesta eksplozije.

Slika 7. Trag br. 2. – fragmenti eksplozivnog sredstva  
(Izvor: autora iz arhiva Vojne policije)

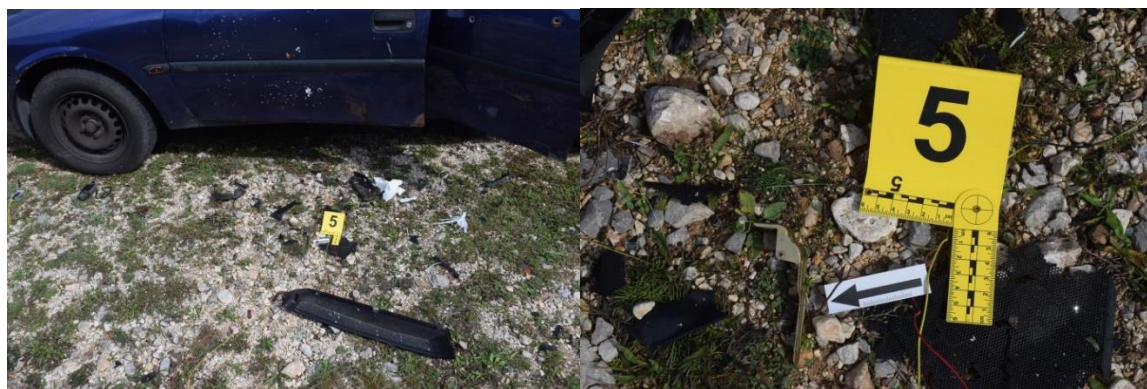
Ispod spomenutog zračnog jastuka, na makadamskoj travnatoj površini pronađena je žlica ručne bombe, u oblika slova „L“, veličine oko 9x2 cm. Pregledom gornje plohe žlice uočen je otisnut broj 9068, a u čijem se mjestu predviđenom za osigurač uočava nedostatak istog (označeno rednim brojem 5, fotografirano, izuzeto u papirnati omot br. 4). Kriminalistički tehničar je zaštitio ruke gumenim rukavicama s kojima je pakirao žlicu ručne bombe u papirnati omot te zatim u plastični omot (označen kao 4A), a rukavice su nakon korištenja pakirane u papirnati KT (označeno kao omot 4B). Po završetku očevida omot se šalje na vještačenje u „Centar za forenzična ispitivanja i vještačenja Ivan Vučetić“ na DNA analizu i daktiloskopsku pretragu (DKT).

Slika 10. Trag br. 5. – žlica ručne bombe  
(Izvor: Arhiva Vojne policije)

Slika 11. Trag br. 5. – žlica ručne bombe  
(Izvor: Arhiva Vojne policije)

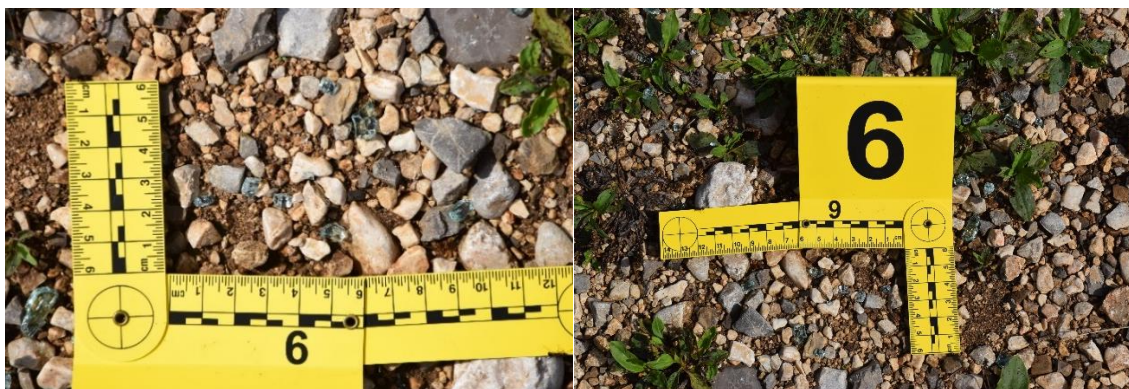
Daljnijim pregledom okoline automobila u pravcu sjevera, do udaljenosti od PTM 11,07 m, a potom do 4,63 m u pravcu istoka te do 2,30 m u pravcu zapada pronađeno je više fragmenata razbijenog stakla veličine do 13x7x0,5 cm, koji su oštećeni u vidu zrnatog loma stakla (označeno rednim brojem 6, slika 14.). Pronađeni fragmenti stakla upućuju da su nastali prilikom probijanja metalnih kuglica prednjeg vjetrobranskog stakla prilikom čega je došlo do rasprskavanja dijela vjetrobranskog stakla i odbacivanja fragmenata stakla od vozila.

Slika 13. Trag br. 6. – metalne kuglice  
(Izvor: Arhiva Vojne policije)

Slika 14. Trag br. 6. – fragmenti stakla

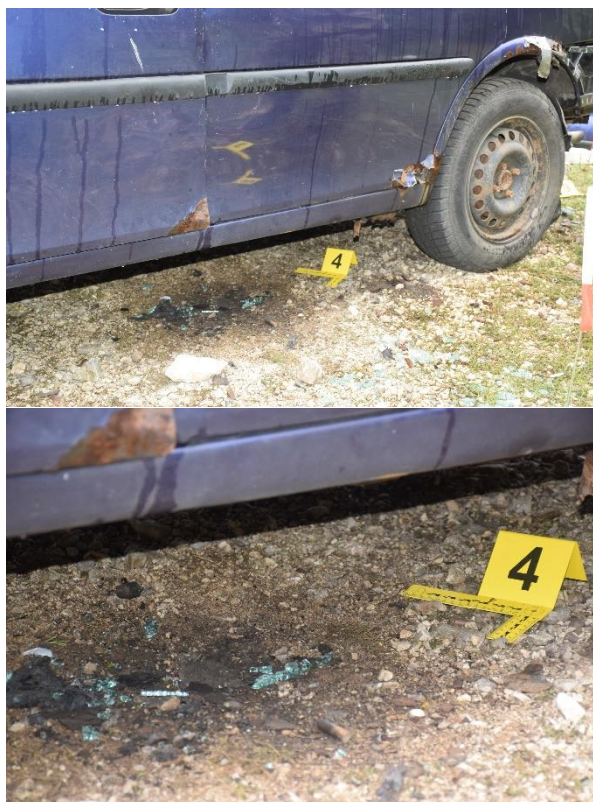
Na udaljenosti 33 cm mjereno od PTM u smjeru sjevera, a zatim 161 cm u smjeru istoka na površini promjera 54 cm uočeni su tragovi zacrnjenja na šljunčanoj podlozi te udubljenje dubine oko 3 cm (fotografirano i označeno kao trag br. 4). Sa navedenog kratera izuzet je uzorak kratera, na način da je kriminalistički tehničar pomoću lopatice i metlice, preko kojih je bila navučena vrećica, metenjem izuzeo navedeni uzorak i pakirao u staklenku i zatim u dvije vrećice i papirnati KT omot označen kao omot 2. Prije navedenog izuzimanja uzorka kratera kriminalistički tehničar je zaštitio ruke gumenim rukavicama s kojih je uzeo kontrolni bris na trakicu za uzorkovanje eksploziva, te je navedena trakica pakirana u papirnati omot i zatim u plastični omot označen kao omot 2A, nakon čega je izuzet i kontrolni bris s plastične vrećice koja se nalazila na lopatici i metlici te je bris pakiran u papirnati KT omot i zatim u plastični omot označen kao omot 2B, a rukavice su nakon korištenja pakirane u papirnati KT omot 2C).

Slika 25. Tragovi na površini automobila  
(Izvor: Arhiva Vojne policije)

U drugome slučaju, kod detonacije trotila postavljenog ispod automobila, pronađeni tragovi i oštećenja upućuju na djelovanje eksplozivnoga sredstva te na njegov položaj. Međutim, na mjestu događaja nisu pronađeni ostatci eksplozivnoga sredstva, zbog čega je sam postupak identifikacije eksplozivnoga sredstva uvelike otežan za vrijeme očevida te zahtijeva laboratorijsku analizu briseva uzetih s oštećenih predmeta (14). Eksplozija 200 grama trotila uzrokovala je oštećenja na automobilu te nastanak kratera promjera 53 cm i dubine 3 cm u zemljanoj podlozi. Ovi rezultati su u skladu s prethodim istraživanjima u kojima je opisan nastanak kratera u podlozi djelovanjem različitih količina trotila. Primjerice, kao najniža vrijednost u literaturi navodi se promjer kratera od 58 cm koji je nastao korištenjem 1 kg trotila (24).

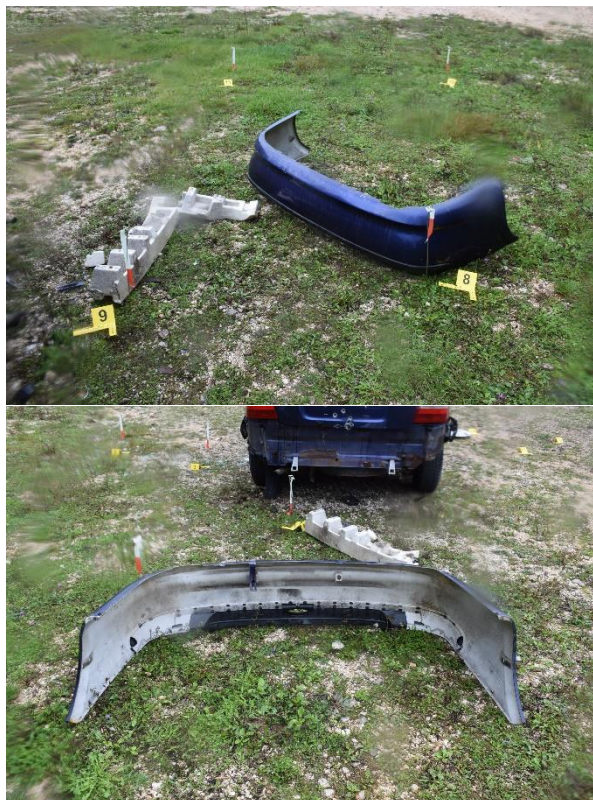
Na udaljenosti 11 cm mjereno od PTM u smjeru juga, a zatim 551 cm mjereno u smjeru istoka pronađen je zadnji branik automobila pregledom kojim se na mjestu predviđenom za PVC nosač branika uočen nedostatak istog. Također na mjestu predviđenom za plastičnu oblogu svjetla uočen je nedostatak iste, dok druga mehanička oštećenja nisu pronađena (fotografirano i označeno kao trag br. 8).

Slika 27. Zadnji branik  
(Izvor: Arhiva Vojne policije)

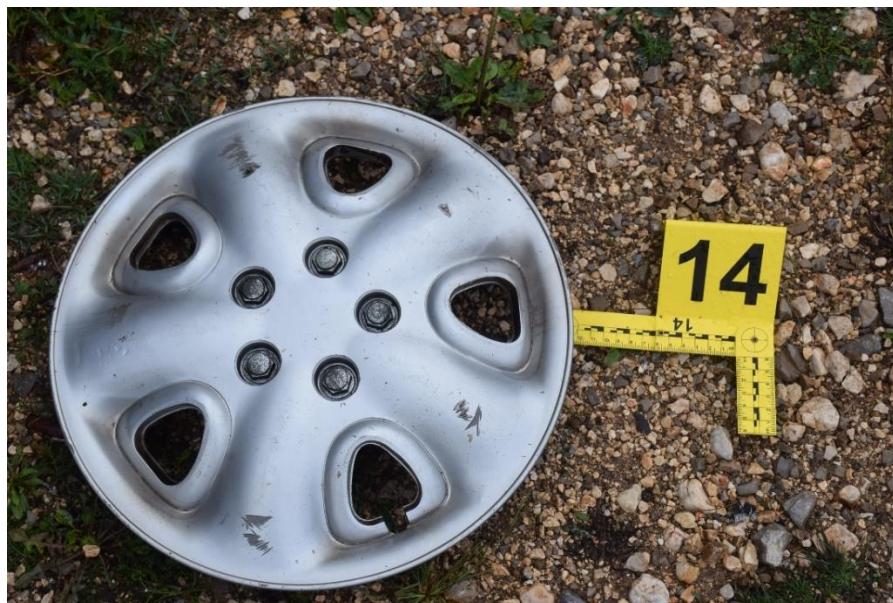
Na udaljenosti od 220 cm od PTM u smjeru sjevera, a zatim 48 cm u smjeru istoka pronađen je ukrasni plastični naplatak prednjeg desnog kotača automobila promjera 50 cm bez vidljivih znakova oštećenja (fotografirano i označeno kao trag br. 14).

Slika 28. Plastični naplatak  
(Izvor: Arhiva Vojne policije)

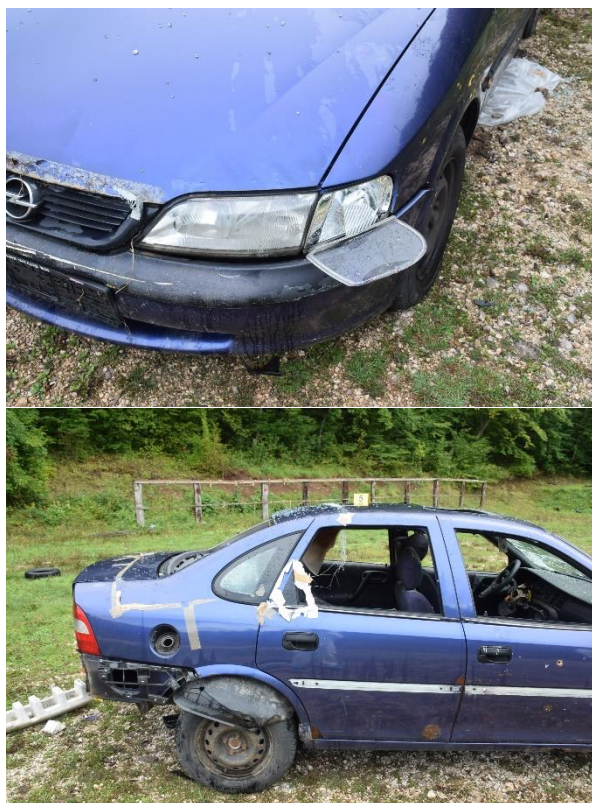
Sva vrata na automobilu su bila zatvorena, sa utvrđivačima bravica u otključanom položaju. Sva posmična stakla na vratima su u potpunosti razbijena kao i stražnje vjetrobransko staklo, dok su na prednjem vjetrobranskom staklu uočena oštećenja u vidu zrakastih lomova. Krovni otvor na automobilu je zatvoren dok je staklo na istom u potpunosti razbijeno, a uočen je otvor veličine 78x33 cm. Poklopac prtljažnog prostora kao i poklopac motornog prostora su zatvoreni i bez mehaničkih oštećenja. Daljnjim pregledom automobila na lijevom prednjem svjetlu uočeno je da je vanjska plastična obloga izbijena iz ležišta. Na stražnjoj strani automobila uočen je nedostatak zadnjeg plastičnog branika i ispune branika, dok su nosači branika djelomično oštećeni u vidu savijanja metala.

Na stražnjoj desnoj bočnoj strani uočen je nedostatak PVC rešetke te nedostatak poklopca otvora gdje se nalazi čep spremnika goriva.

Slika 29. Prednji desni dio vozila  
(Izvor: Arhiva Vojne policije)

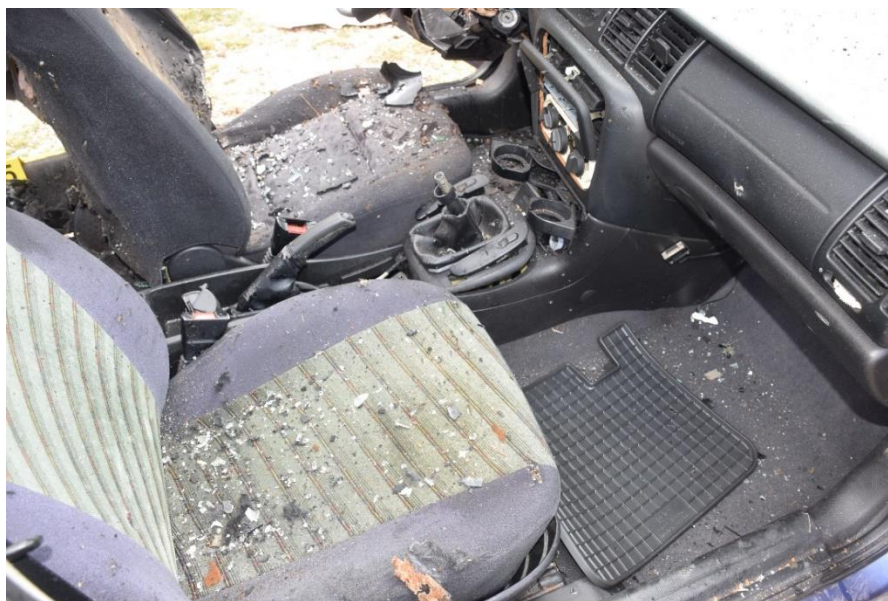
Daljnijim pregledom unutrašnjosti automobila, na plastičnoj oblozi središnje konzole između vozačeva i suvozačeva sjedala, uočena su mehanička oštećenja u vidu kidanja plastike, te nedostatak ručice mjenjača. Pregledom prednje armature automobila, na kolu upravljača kao i na radio uređaju uočena su mehanička oštećenja u vidu kidanja plastike.

Slika 31. Središnje konzola  
(Izvor: Arhiva Vojne policije)
