# Analiza potresne ranjivosti zidanih zgrada sagrađenih od sredine 20. stoljeća do danas

# **DIPLOMSKI RAD**

**ANALIZA POTRESNE RANJIVOSTI**  
**ZIDANIH ZGRADA**

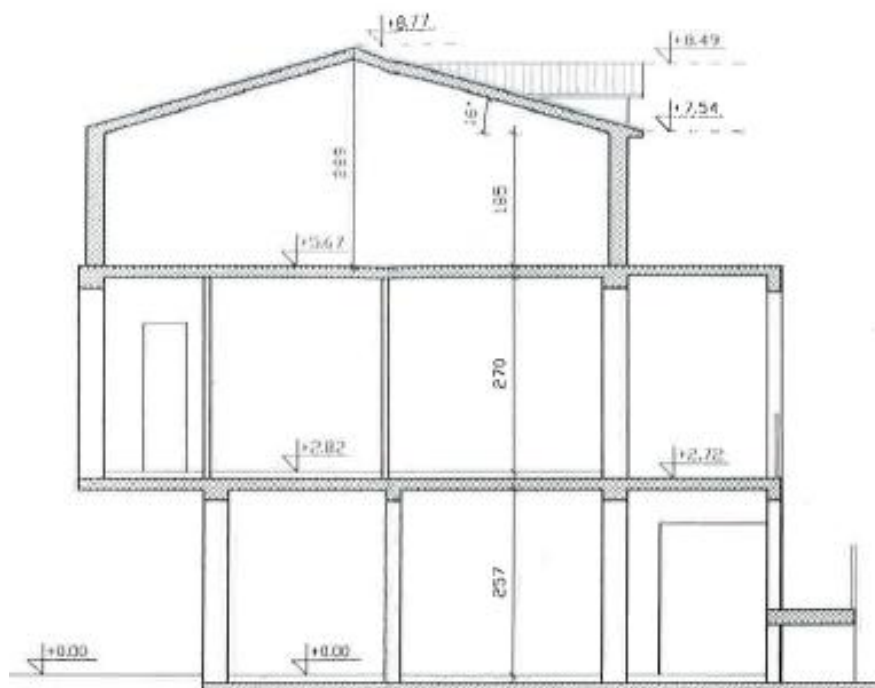
Slika 5. Presjek odabrane građevine. (Izvor – arhitektonski snimak)

Predmetna građevina je izgrađena prije 1968. godine, sačinjavajući u početnom stanju prizemlje i kat (P+1). Zidovi prvobitne gradnje su izvedeni od različitog materijala, od kamena u betonu, injektiranog kamena, te od betona debljine od 0,25 do 0,50 m. Građevina je nadograđena 1980tih sa još jednom etažom koja čini potkrovlje i proširen je dio na zapadnom dijelu. Katnost izvedenog stanja sačinjava prizemlje, kat i potkrovlje (P+1+Pk). Zidovi nadograđenog dijela su građeni od blok opeke debljine 0,25 m. Međukatna konstrukcija je sačinjena od armiranobetonske ploče debljine 0,15 m, te kao takva djeluje kao kruta dijafragma. Krovna konstrukcija je kosa dvostrešna armiranobetonska ploča debljine 0,12 m. Svjetla visina od poda prizemlja do kata iznosi 2,82 m, od poda kata do poda potkrovlja iznosi 2,85 m, od poda potkrovlja do vrha sljemena iznosi 3,1 m, a ukupna visina od poda prizemlja do vrha sljemena iznosi 8,77 m. Građevina nije pravilnog tlocrtnog geometrijskog oblika i nema sadržane trijemove i lođe. Građevina je sagrađena na emeljnoj ploči. Detaljni podatci su dani tablicom (Tablica 4.), tlocrt prizemlja je prikazan na slici (Slika 4.), a presjek slikom (Slika 5.).
