Rina Dubravec

**KONZERVACIJA – RESTAURACIJA
PILASTRA OLTARNE OGRADE CRKVE
SV. MARIJE U KOLJANIMA**

Magistarski stručni rad

Odsjek: Odsjek za konzervaciju – restauraciju

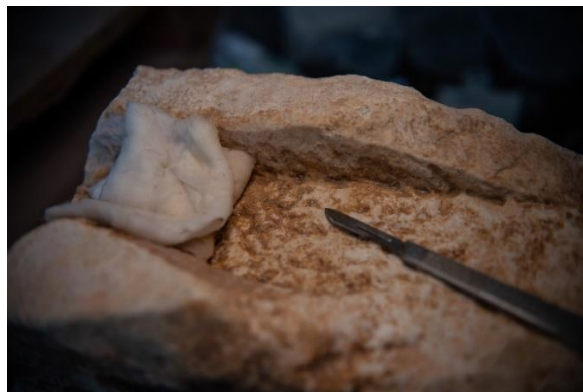
Neke tvrdokornije naslage se nisu mogle ukloniti samo s ultrazvučnom iglom pa ih je bilo potrebno omekšati s blazinicama natopljenim alkoholnim octom zatim ostrugati kirurškim skalpelom (slike 15. i 16.)

Slika 15 Alkoholni ocat (autor: Rina Dubravec)

Slika 16 Čišćenje alkoholnim octom (autor: Rina Dubravec)

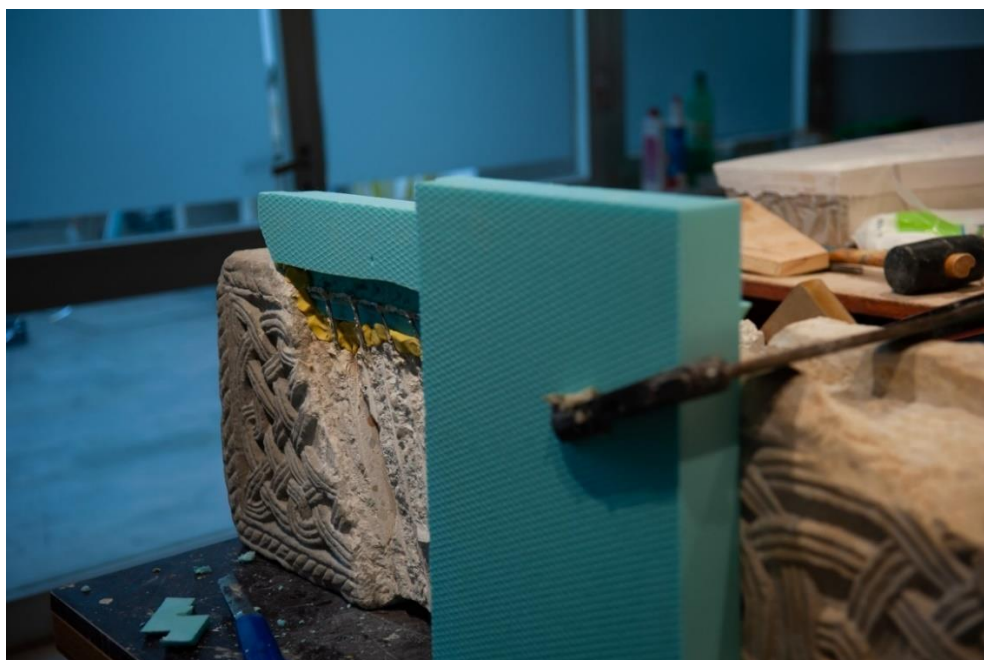
Slika 53 Kalup za lijevanje nove rekonstrukcije (autor: Rina Dubravec)

Prije nego što se mješavina pripremi, treba napraviti kalup u koju ćemo je lijevati, jer se ona relativno brzo stvrdnjava. Kalupe smo izradili od stirodura kojeg smo zabrtvili plastelinom (slika 53).

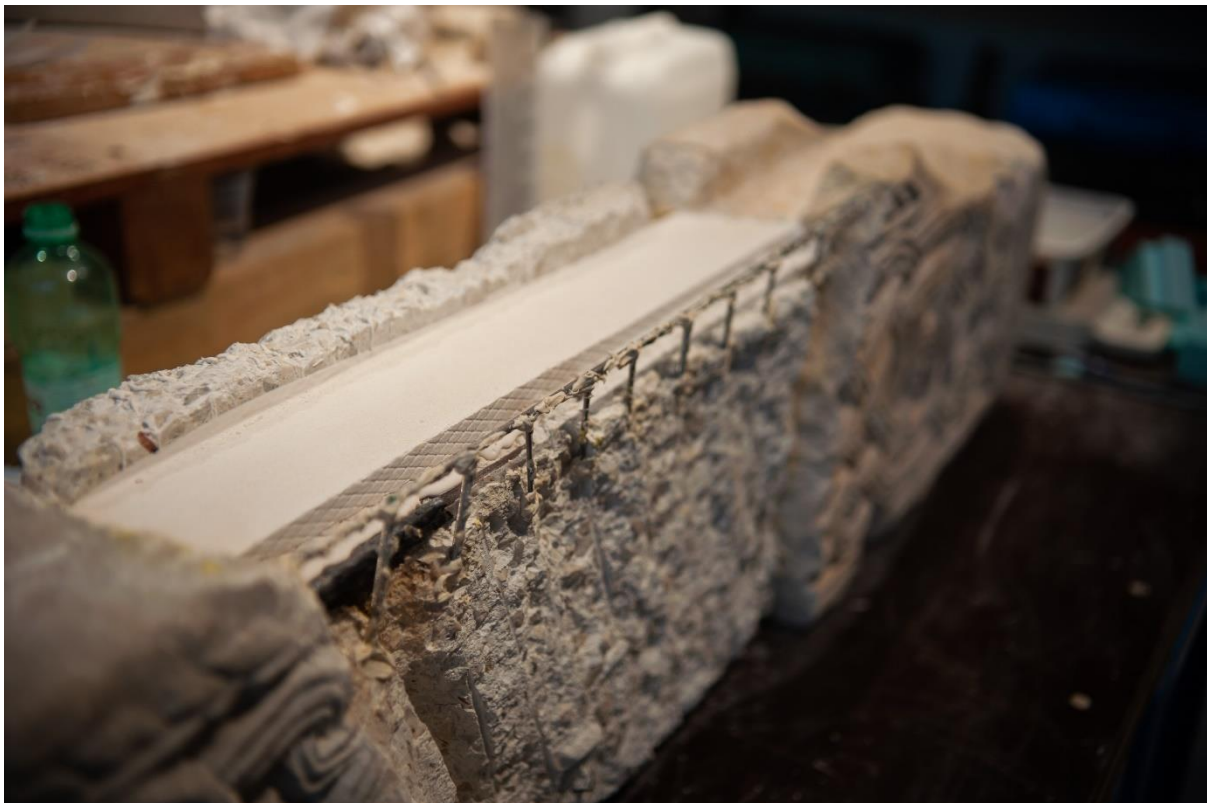
Slika 58 Osušena Acrytalna smjesa na unutarnjoj bočnoj strani pilastra (autor: Rina Dubravec)

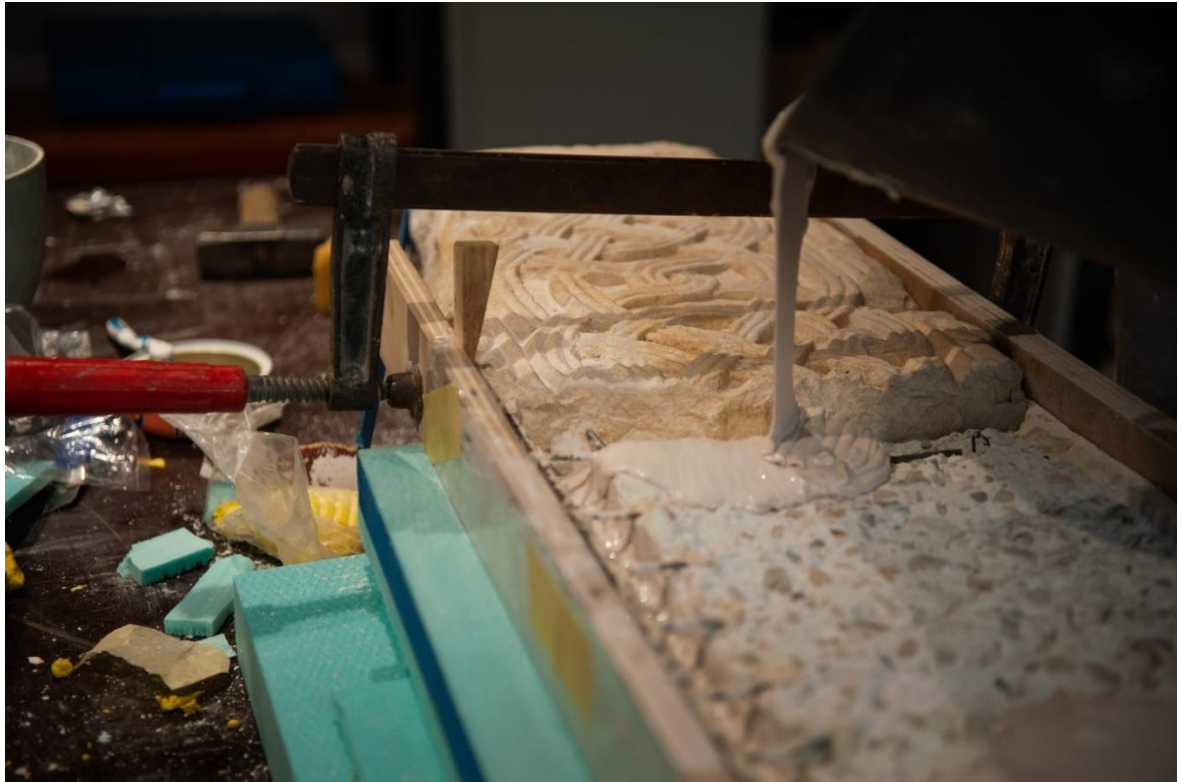
Slika 62 Lijevanje Acrytalne smjese na lice pilastra (autor: Rina Dubravec)

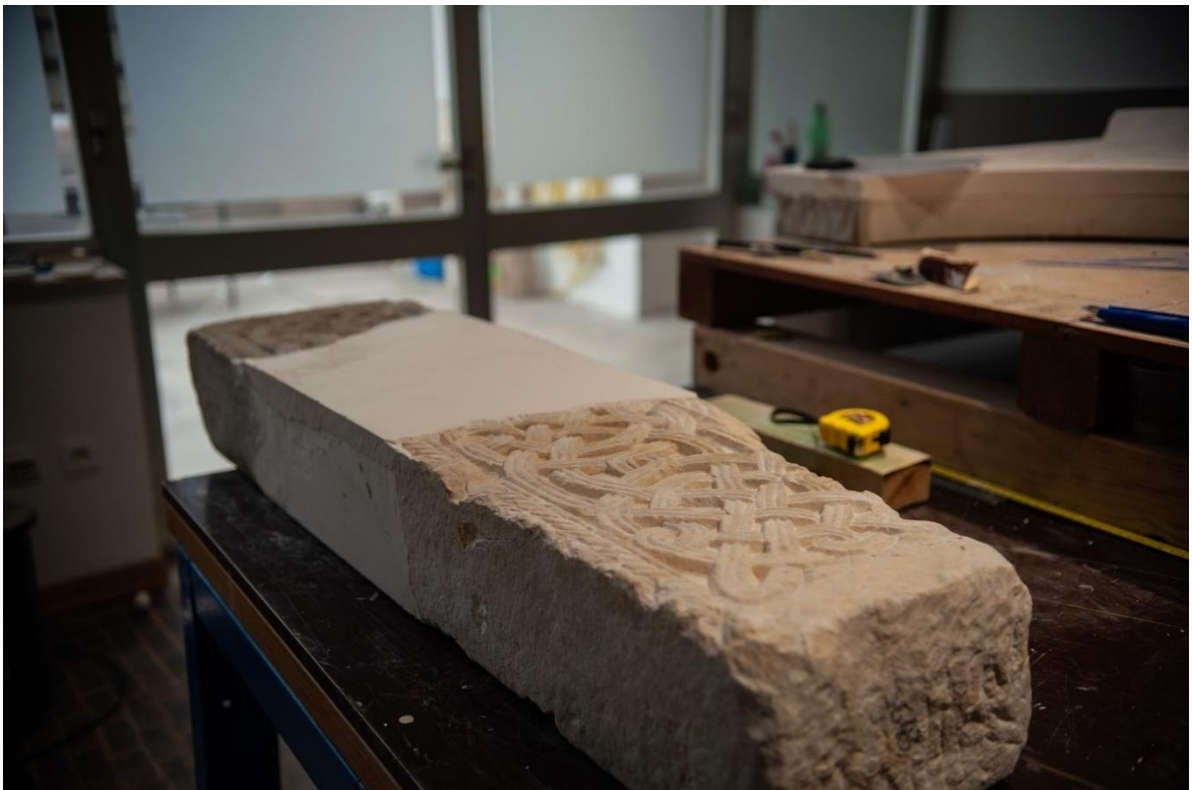
Slika 63 Osušena Acrytalna smjesa na licu pilastra (autor: Rina Dubravec)

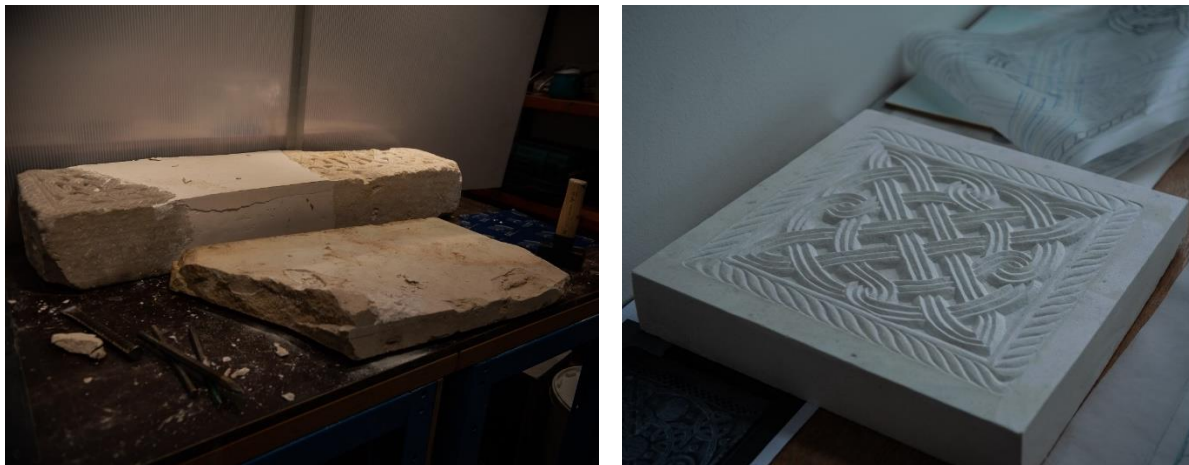
Slika 64 i Slika 65 Klesanje ornamenta na kamenoj ploči (autor: Rina Dubravec)

Prije klesanja na pilastru smo isti ornament isklesali na kamenoj ploči koju smo prethodno poravnali klesarskim alatima (slike 64. i 65.).

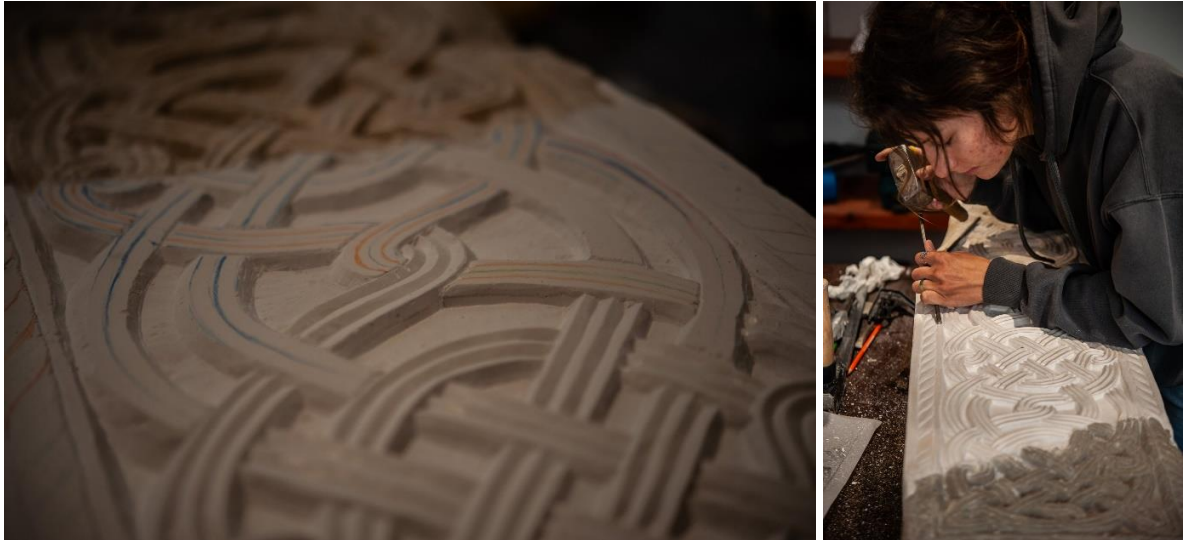
Slika 69 i Slika 70 Klesanje ornamenta na Acrytalnoj rekonstrukciji (autor: Rina Dubravec i Zoran Boban)

Usljedilo je klesanje ornamenta na rekonstrukciji, tradicionalnim klesarskim alatima poput raznih dlijeta i mace (slike 69., 70.).

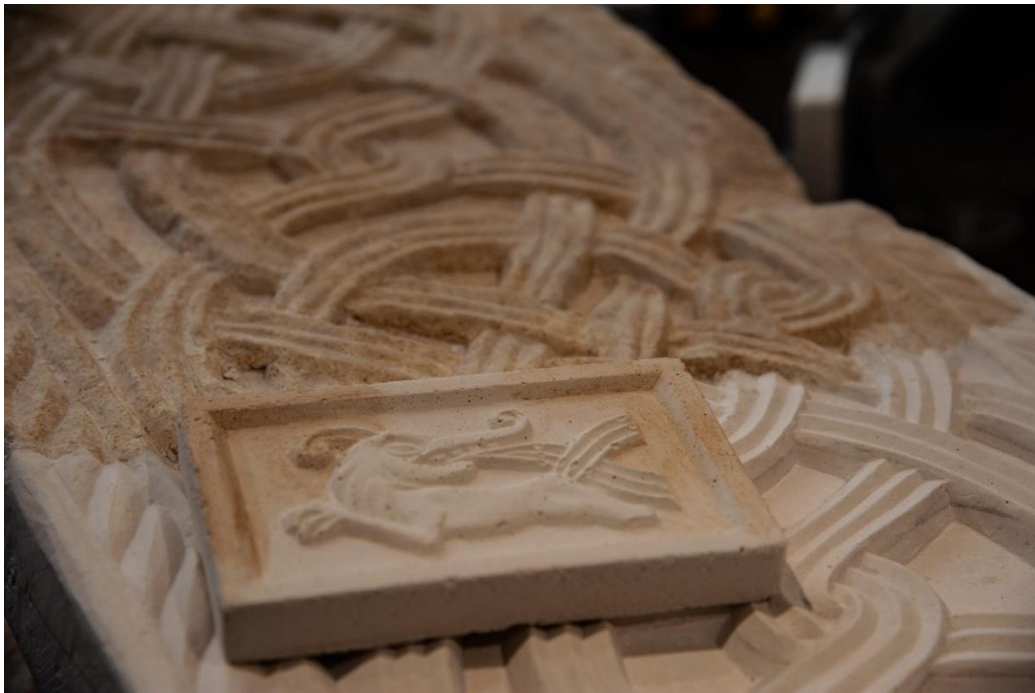
Slika 89 Pronalaženje što sličnijeg tona originalu na Acrystalnom odljevu (autor: Rina Dubravec)

Za toniranje rekonstrukcije koristili smo pigmente s otopinom SN veze pomiješane s vodom (slika 88.). Pronalaženje tona sličnijeg originalu oslikavali smo na *Acrystalnom* odljevu (slika 89.).
