# Konzervatorsko - restauratorski zahvat na uljenoj slici na platnu "Bogorodica s Djetetom i Sv. Antom" s pripadajućim ukrasnim okvirom

Master's thesis / Diplomski rad

2020

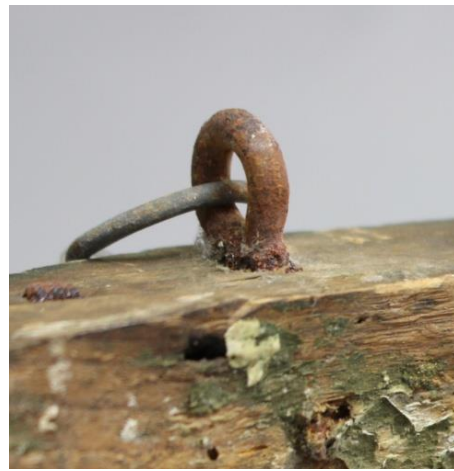
Kukica za vješanje okvira naknadno je dodana, a fiksirana je u gornju konstruktivnu letvicu (Slika br. 56). Slika je u okvir fiksirana pomoću šest savinutih industrijskih čavala zabijenih u poledinu dekorativnih letvica. Kukica za vješanje i čavli pomoću kojih je spajan okvir su korodirali, kao i čavli kojima je slika fiksirana u okviru. Korozija je u nekim slučajevima oštetila i diskolorirala okolno drvo (Slika br. 60 i 61).

Slika 59 Korodirana kukica za vješanje, detalj

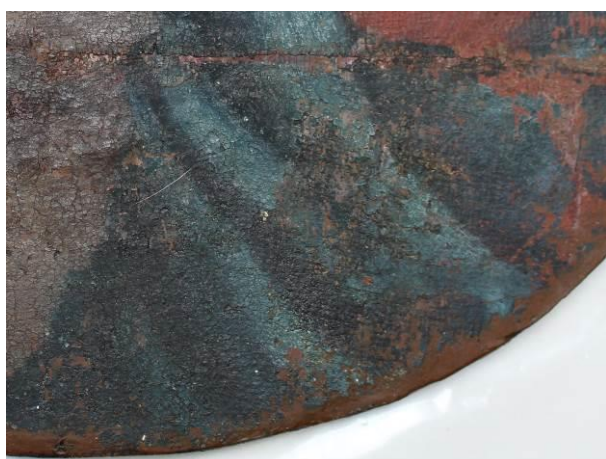
Slika 110 Površina lica slike prije uklanjanja zaostataka retuša skalpelom

Slika 111 Površina lica slike nakon uklanjanja zaostataka retuša skalpelom

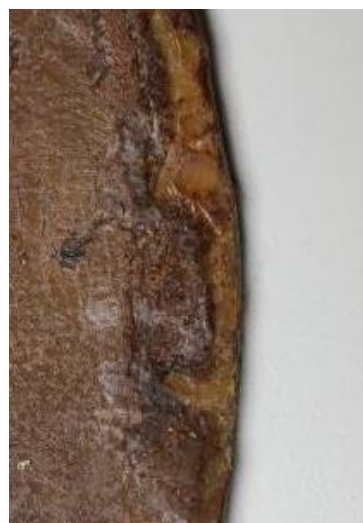
Slika 118 Površina prije uklanjanja voštanog kita skalpelom (detalj)

Slika 119 Površina nakon uklanjanja voštanog kita skalpelom (detalj). Vosak kojim je slika lijepljena na ploču postao je vidljiv

U prošlom zahvatu, oštećenja platna i slikanog sloja u rubnim zonama bila s rekonstruirana crvenkastosmeđim kitom na bazi karnauba voska (Slika br. 116). Uklanjanje voštanog kita prethodilo je odvajanju slike od lesomitne ploče. Uklanjanjem kita površina je također pripremljena za rekonstrukciju oštećenja platna i slikanog sloja primjerenijim materijalima i metodama. Tvrdi kirurški skalpel je brzo i primjenom slabije mehaničke sile lako uklanjao meki voštani kit. Uz pomoć skalpela kit je uklonjen sa svih površina platna i slikanog sloja.

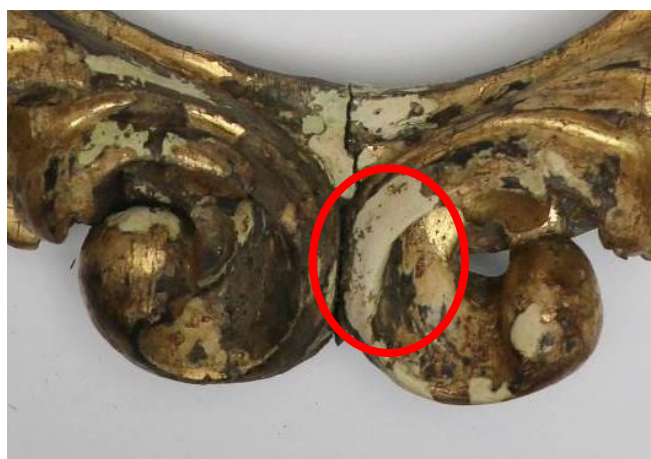
Slika 221 Testna zona na kojoj su izvedene probe označena je crvenim krugom

Preparacija iz prošlog zahvata zatečena je prekrivena zlatnim preslikom. Nakon uklanjanja zlatnog preslika poprimila je blagu zelenkastu boju. Nanosi preparacije varirali su u debljini. Bilo ju je potrebno ukloniti kako bi bilo omogućeno nanošenje nove preparacije. Izvedene su probe s ciljem definiranja najuspješnije metode uklanjanja. Probe su izvedene u donjem dijelu ukrasnog okvira, na jednoj od uvinutih vegetabilnih dekoracija (Slika br. 221).

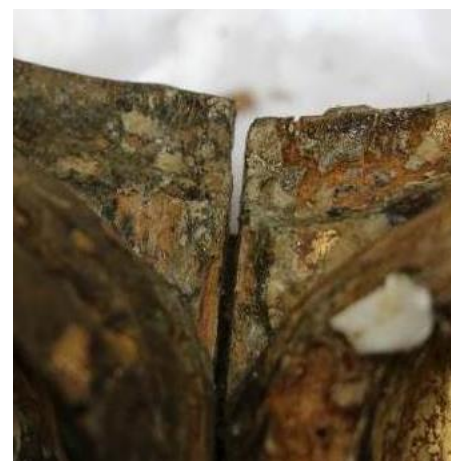
Slika 224 Detalj u donjem dijelu ukrasnog okvira – nakon uklanjanja preparacije
