# UTJECAJ VREMENSKIH NEPOGODA NA RAD DALEKOVODA (POPLAVE, POTRESI, POSOLICA)

**Undergraduate thesis / Završni rad**

Preddiplomski stručni studij Elektroenergetike

**Predmet:** Prijenosne mreže

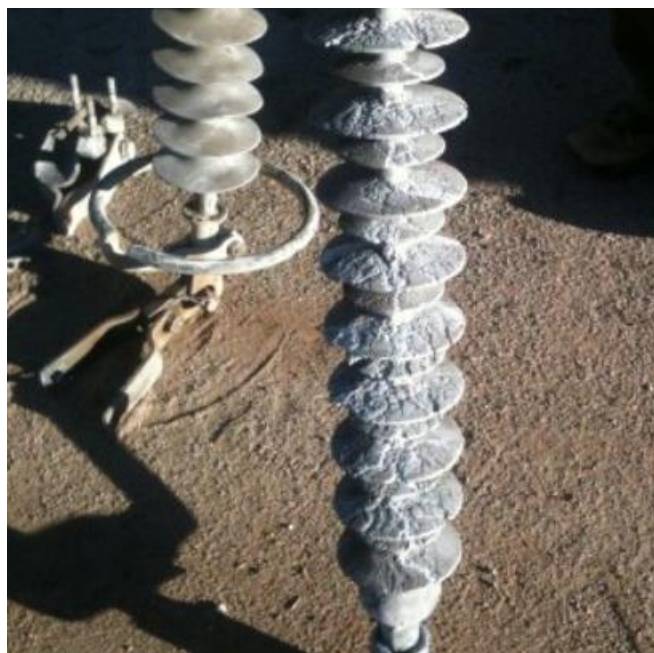
Slika 10. Naslage soli na izolatoru

Pojava posolice predstavlja problem korodiranja materijala i oštećenja površinskog sloja izolatora čime on gubi svoja izolatorska svojstva.

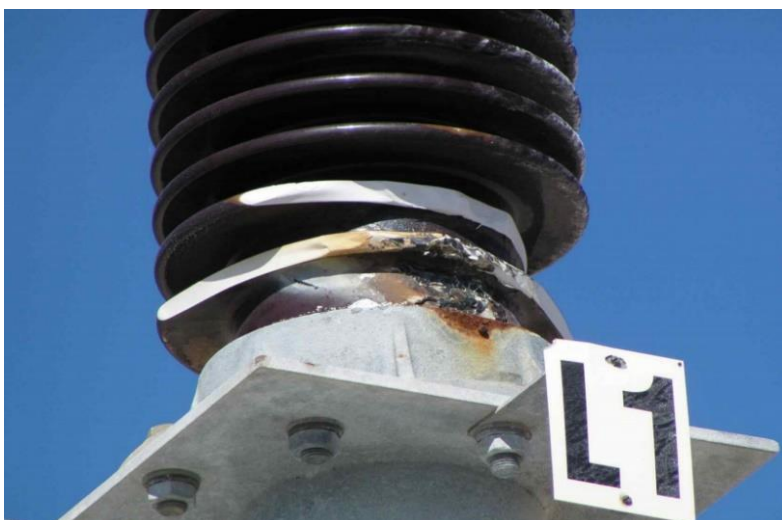
Slika 12. Oštećenje potpornog izolatora zbog kratkog spoja

U ovakvim pogonskim uvjetima česta posljedica je i zapaljenje glave stupa dalekovoda, oštećenje izolatora, kablskih glava i ostale opreme.

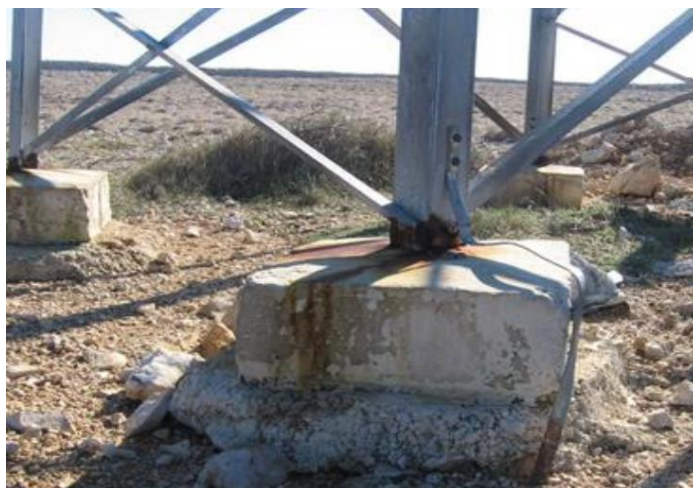
Slika 13. Korozija stupa dalekovoda

Poseban problem je intenzivna korozija opreme što dovodi do njenog ubrzanog propadanja. Smanjenje presjeka vodiča zbog korozije zna biti toliko da aluminijski dio gotovo nestane, a ostane samo čelična jezgra. Problem je izražen i kod svih vijčanih spojeva, koji se bez obzira na podmazivanje, nakon kratkog vremena ne mogu rastaviti.

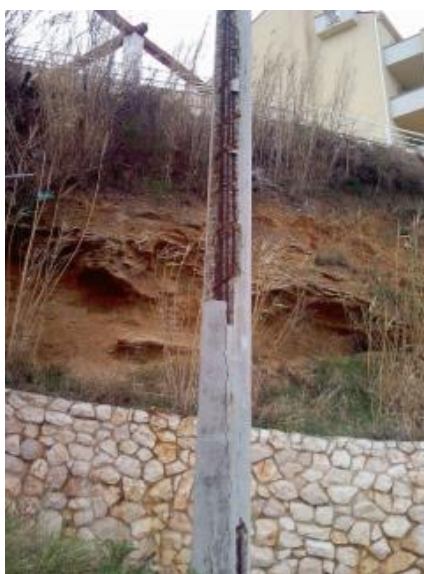
Slika 14. Betonski stup na Pagu star 10 godina

Utjecaj soli je razoran i na betonske dijelove elektroenergetskih objekata, a posebice betonskih stupova. Sol mikroskopski prodire kroz vanjski sloj betona, dolazi do čelične armature i ubrzava njenu koroziju. Korodiranjem armature i njenim širenjem nastaju vanjske pukotine, otvara se prostor još intenzivnijem sakupljanju soli i u roku od desetak godina dolazi do potpunog razaranja stupa. Zbog velikog broja prorada APU-a (automatski ponovni uklop) dolazi do ubrzanog starenja, istrošenosti i stradavanja prekidača.

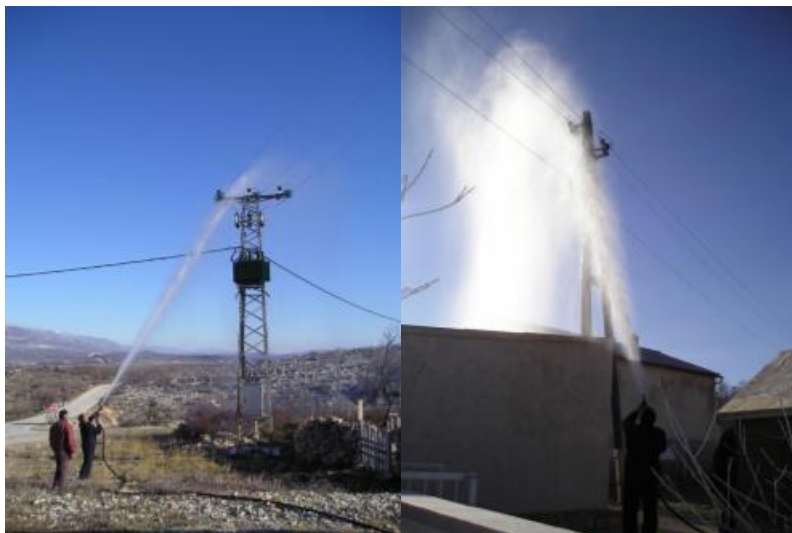
Slika 18. Pranje stupne trafostanice i stupa

U cilju zaštite postrojenja i vodova djeluje se preventivno organiziranim sustavni pranjem. Najvažnije je pravovremeno isplanirati najpovoljniji meteorološki trenutak, a to je prvo jutro po prestanku bure. Za pranje dalekovoda i izolatora TS 110/10 kV postrojenja potrebno je oko 2 sata, a za 35 kV i 10 kV postrojenja i dijelove srednjenaponskih vodova i do 6 sati. Za planirane termine isključenja angažiraju se vatrogasna vozila u dogovoru za odgovarajućom

elektromonterskom tvrtkom (HEP, HOPS i dr.). Posebno su ugrožene TS 110/10 kV Pag i TS 110/10 kV Nin kod kojih se peru naslage soli na vanjskim dijelovima postrojenja, zatim se pere oprema na svim rasklopištima i trafostanicama na području Paga, Ražanca i Posedarja i oprema na 35 kV kabelskim kućicama od Ugljana do Dugog Otoka. Na srednjenaponskim vodovima peru se i pojedini stupovi do kojih se može pristupiti vatrogasnim vozilom.

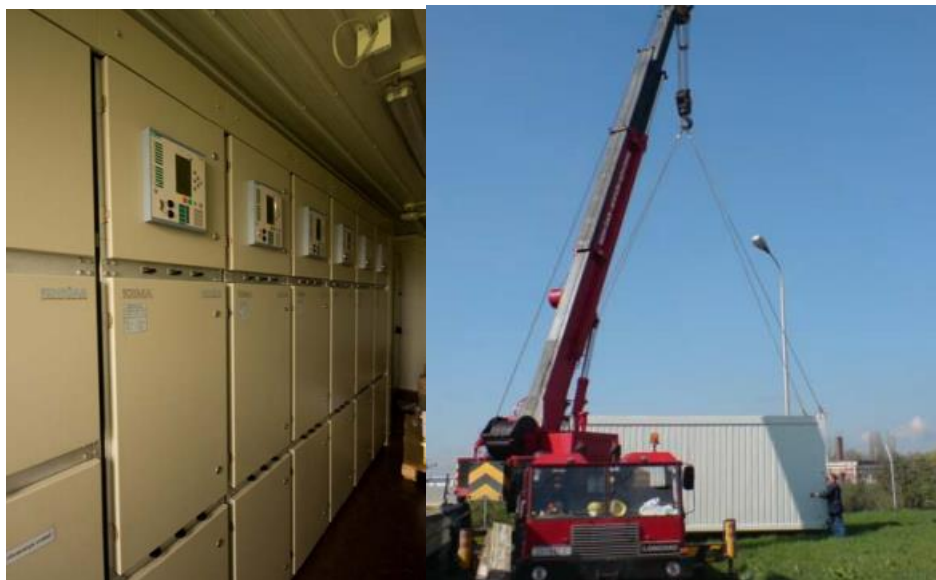
Slika 21. Istovar i unutrašnjost kontejnera sa SN opremom

Velika oštećenja nastala su na glavnoj napojnoj trafostanici TS 110/20 kV Petrinja. Zbog utvrđenih oštećenja, bilo ju je potrebno srušiti te izgraditi novu. Tijekom njene izgradnje, kako bi se osiguralo napajanje cijelog područja izgradilo se privremeno kontejnersko postrojenje. To je bilo do sad najveće ulaganje u sanaciju i izgradnju novih postrojenja, a iznosilo je oko 45 milijuna kuna.

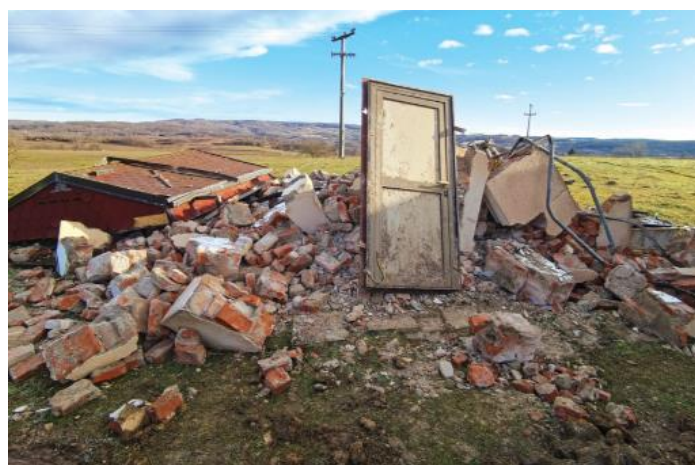
Slika 25. Ostatak TS Luščani

Štetu su pretrpjela i 20 kV srednjenaponska postrojenja, a ponajprije dalekovodi na drvenim stupovima. Brojčano najveći broj oštećenja zabilježen je na distribucijskim transformatorskim stanicama 20/0,4 kV: urušio se veliki broj zidanih transformatorskih stanica tipa „tornjić“, a na stupnim su se pomaknuli i srušili transformatori. Na niskom naponu najviše su oštećene niskonaponske mreže na drvenim stupovima i vodičima te su se cjelokupne mreže urušile. Također, zbog urušavanja velikog broja objekata, pokidani su priključci koji su za sobom povlačili i stupove niskonaponskih mreža.

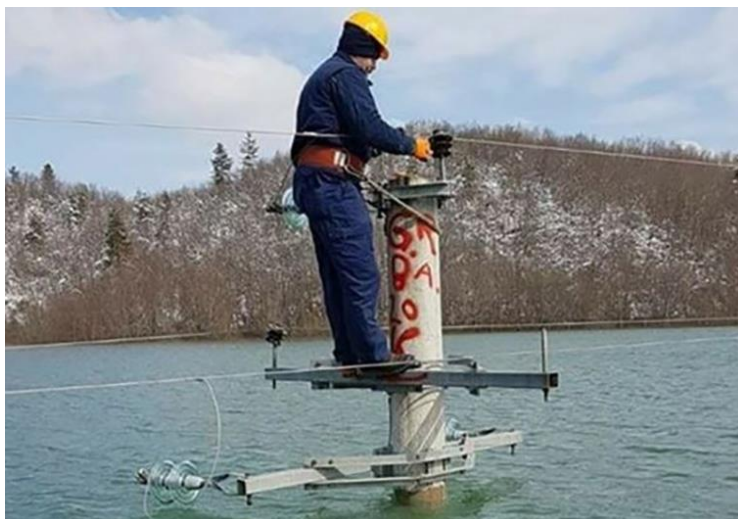
Slika 30. Poplava u Orašju

Slična situacija dogodila se u Orašju, na sjeveru Bosne i Hercegovine 23.04.2018; kada je razina vode rasla kao nikada do tad i premašila sve rekorde. Na prikazanoj situaciji sa donje slike, radnik Elektro-Hercegovine je čamcem morao doći do dalekovoda kako bi otklonio kvar.

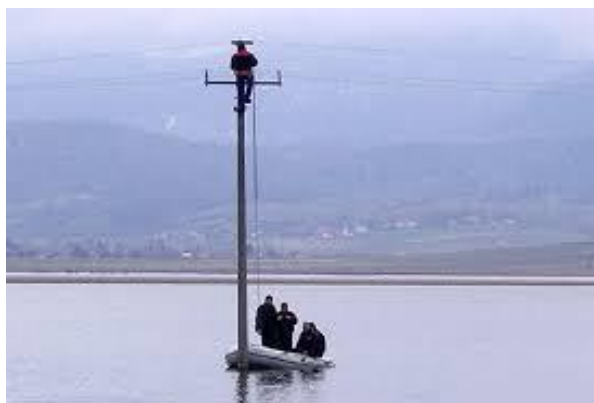
Slika 31. Poplavljeno Glamočko polje

Isto tako, zbog poplave, 07.04.2013. godine je nastao kvar na 10 kV dalekovodu Vitorog koji je prelazio preko poplavljenog Glamočkog polja. Došlo je do pada vodiča faznog voda u poplavljeno polje što je rezultiralo prekid napajanja u Hasanbegovcima i Raičkoj. Velike napore uložila je ekipa Elektro Glamoča kako bi 13 kućanstava bilo što kraće bez električne energije. Mjestu kvara moglo se pristupiti samo čamcima i to zbog toga što je razina vode bila preko 2 metra. Čamac su ustupili pripadnici Odjela specijalne policije PU Livno, a stanovništvu se osigurala opskrba električnom energijom odmah slijedeće jutro.
