# UTJECAJ VREMENSKIH NEPOGODA NA RAD DALEKOVODA (POPLAVE, POTRESI, POSOLICA)

**UTJECAJ VREMENSKIH NEPOGODA NA RAD  
DALEKOVDODA (poplave, potresi, posolica)**

**Naslov rada:** Utjecaj vremenskih nepogoda na rad dalekovoda (poplave, potresi, posolica)

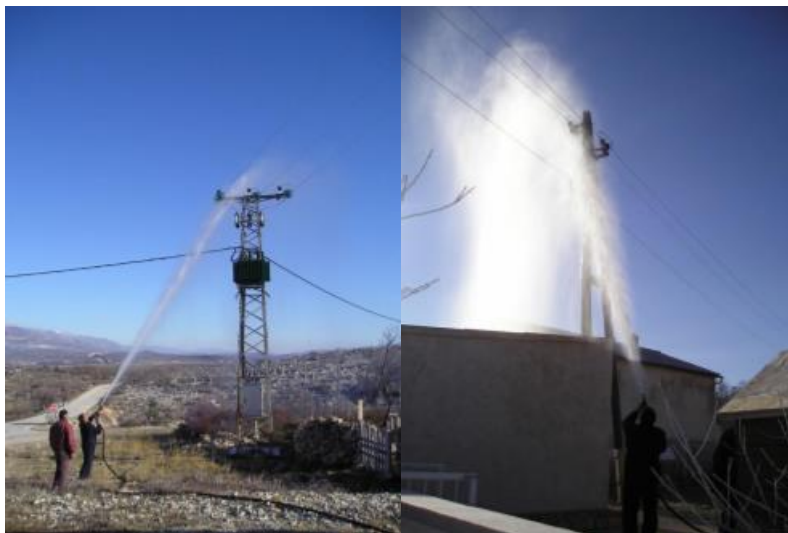
Slika 18. Pranje stupne trafostanice i stupa

elektromonterskom tvrtkom (HEP, HOPS i dr.). Posebno su ugrožene TS 110/10 kV Pag i TS 110/10 kV Nin kod kojih se peru naslage soli na vanjskim dijelovima postrojenja, zatim se pere oprema na svim rasklopištima i trafostanicama na području Paga, Ražanca i Posedarja i oprema na 35 kV kabelskim kućicama od Ugljana do Dugog Otoka. Na srednjenaponskim vodovima peru se i pojedini stupovi do kojih se može pristupiti vatrogasnim vozilom.

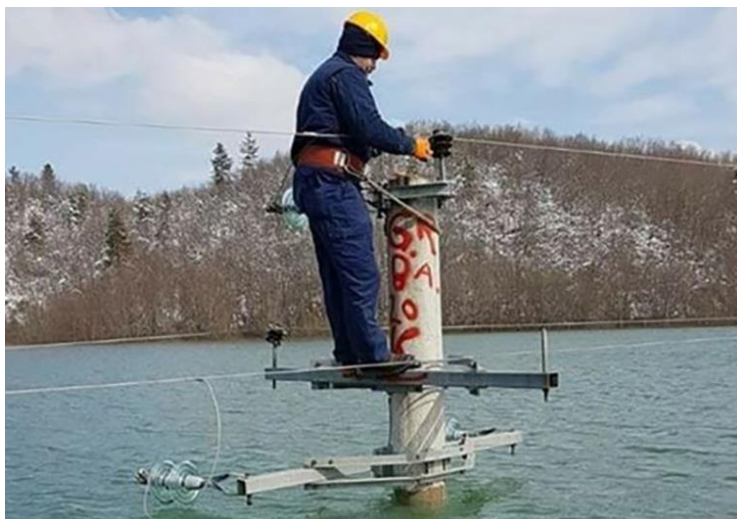
Slika 30. Poplava u Orašju

Slična situacija dogodila se u Orašju, na sjeveru Bosne i Hercegovine 23.04.2018; kada je razina vode rasla kao nikada do tad i premašila sve rekorde. Na prikazanoj situaciji sa donje slike, radnik Elektro-Hercegovine je čamcem morao doći do dalekovoda kako bi otklonio kvar.

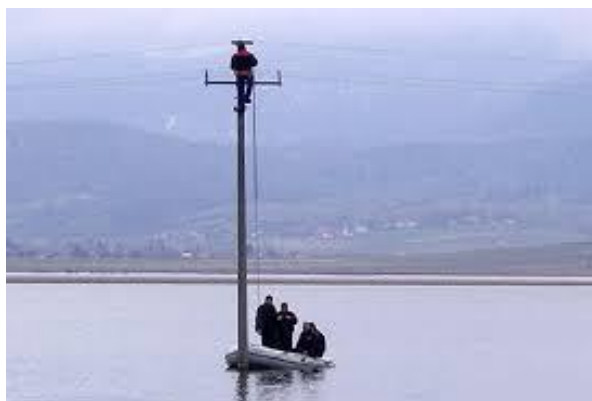
Slika 31. Poplavljeno Glamočko polje

Isto tako, zbog poplave, 07.04.2013. godine je nastao kvar na 10 kV dalekovodu Vitorog koji je prelazio preko poplavljenog Glamočkog polja. Došlo je do pada vodiča faznog voda u poplavljeno polje što je rezultiralo prekid napajanja u Hasanbegovcima i Raičkoj. Velike napore uložila je ekipa Elektro Glamoča kako bi 13 kućanstava bilo što kraće bez električne energije. Mjestu kvara moglo se pristupiti samo čamcima i to zbog toga što je razina vode bila preko 2 metra. Čamac su ustupili pripadnici Odjela specijalne policije PU Livno, a stanovništvu se osigurala opskrba električnom energijom odmah slijedeće jutro.
