# TITANIC 2.0

**Potporna struktura kao naseljivi objekt**

**Osiguravanje pokosa**

DIPLOMSKI RAD

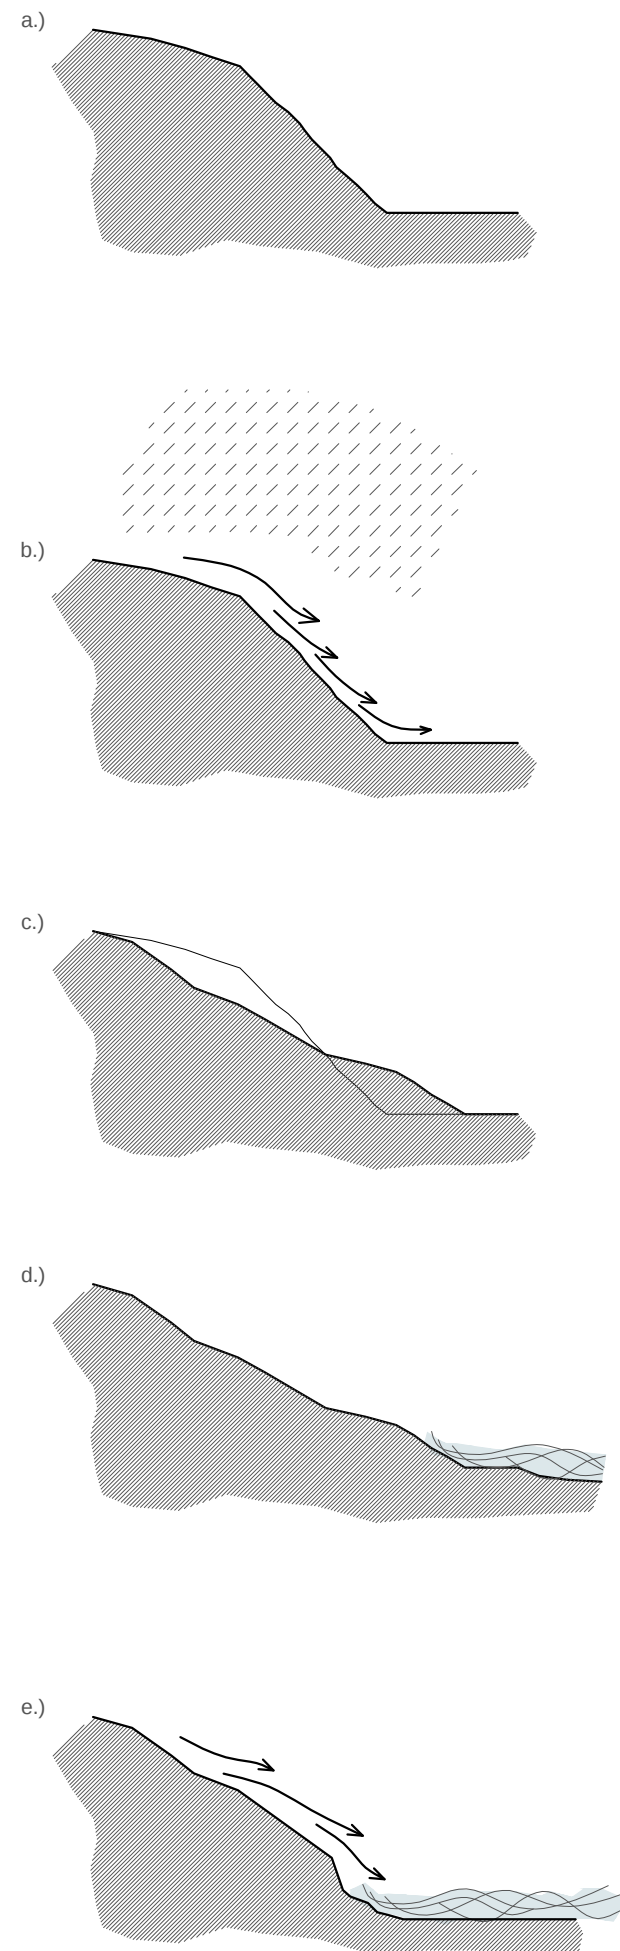
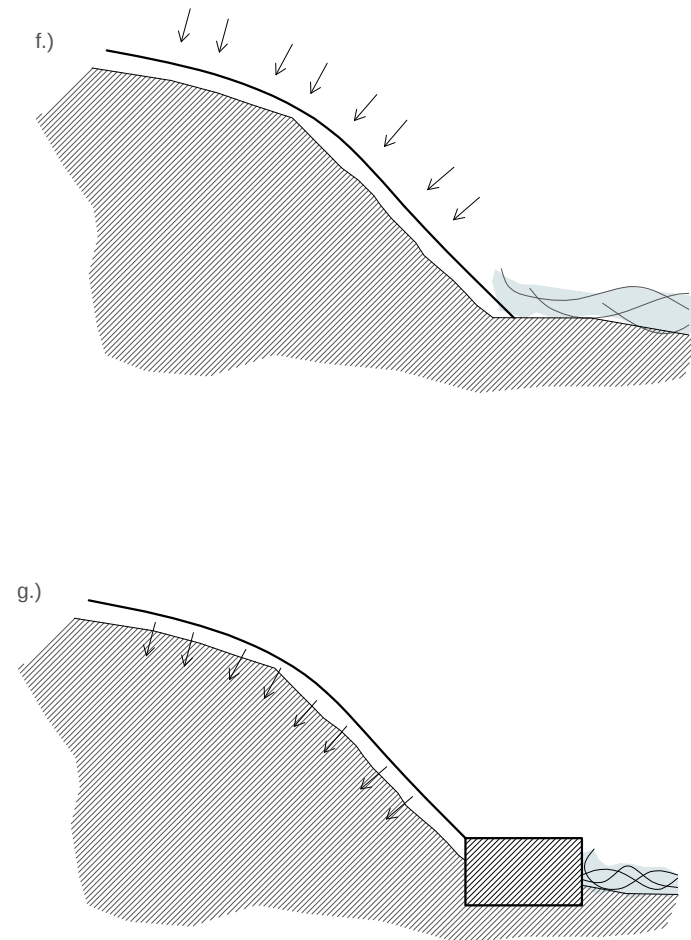
sl. 11  
Grafički prikaz procesa  
osipanja flišne naslage.

a.)  
Flišne stijene su stabilne i  
čvrste, moguće je formiranje  
strmih pokosa.

b.)  
Utjecajem atmosferilija na  
površinskom sloju dolazi do  
rastrožbe stijena, te se one  
mrve i osipaju.

c.)  
Pokos postaje nestabilan i  
urušava se dok ne postigne  
kut nagiba pod kojim je  
stabilan.

d.)  
Kada se pokos nalazi uz  
more, voda ispire donji dio  
pokosa, te on opet postaje  
prestrm i urušava se.

e.)  
Da bi se pokos stabilizirao  
potrebno je zaštititi površinski  
sloj od utjecaja atmosferilija.

f.)  
Da bi se spriječilo ispiranje  
donjeg djela pokosa od strane  
mora potrebno je onemogućiti  
izravni kontakt mora i pokosa.

U srednjodalmatinskom području prevladava naslaga stjenske mase koja se naziva lapor (eocenski fliš) ili kako se u ovim krajevima popularno naziva tupina. Tupina je sama po sebi kompaktan, siguran i čvrst materijal. Tek u rasponu od nekoliko mjeseci do nekoliko godina, utjecajem atmosferilija (vode, sunca), tupina se u potpunosti raspada. Tada ona postaje nestabilna i može nastati klizište.

Utjecajem vode flišno tlo se pomalo ispire i pri strmim nagibima postaje nestabilno. Pri gubitku stabilnosti često dolazi do odrona tla. Navedeni proces se odvija dok tlo ne postigne određeni, blaži kut nagiba (cca.  $< 30^\circ$ ,  $35^\circ$ ) u kojem postaje stabilnije. Nekada proces može biti polagan, a u nekim situacijama nepredviđeno brz i opasan. Prilikom obilnijih padalina vidljiv je razoran učinak odrona tla.

Kada su u pitanju pokosi uz more ili rijeke situacija se dodatno komplicira. U tom slučaju more konstantno ispire nanos u dnu pokosa, te tako onemogućava postizanje idealnog nagiba, a samim time i postizanje stabilnosti tla. Na taj način proces osipavanja i ispiranja tla se događa u nedogled, pri čemu se granica kopna i mora sve više pomiče na štetu kopna.

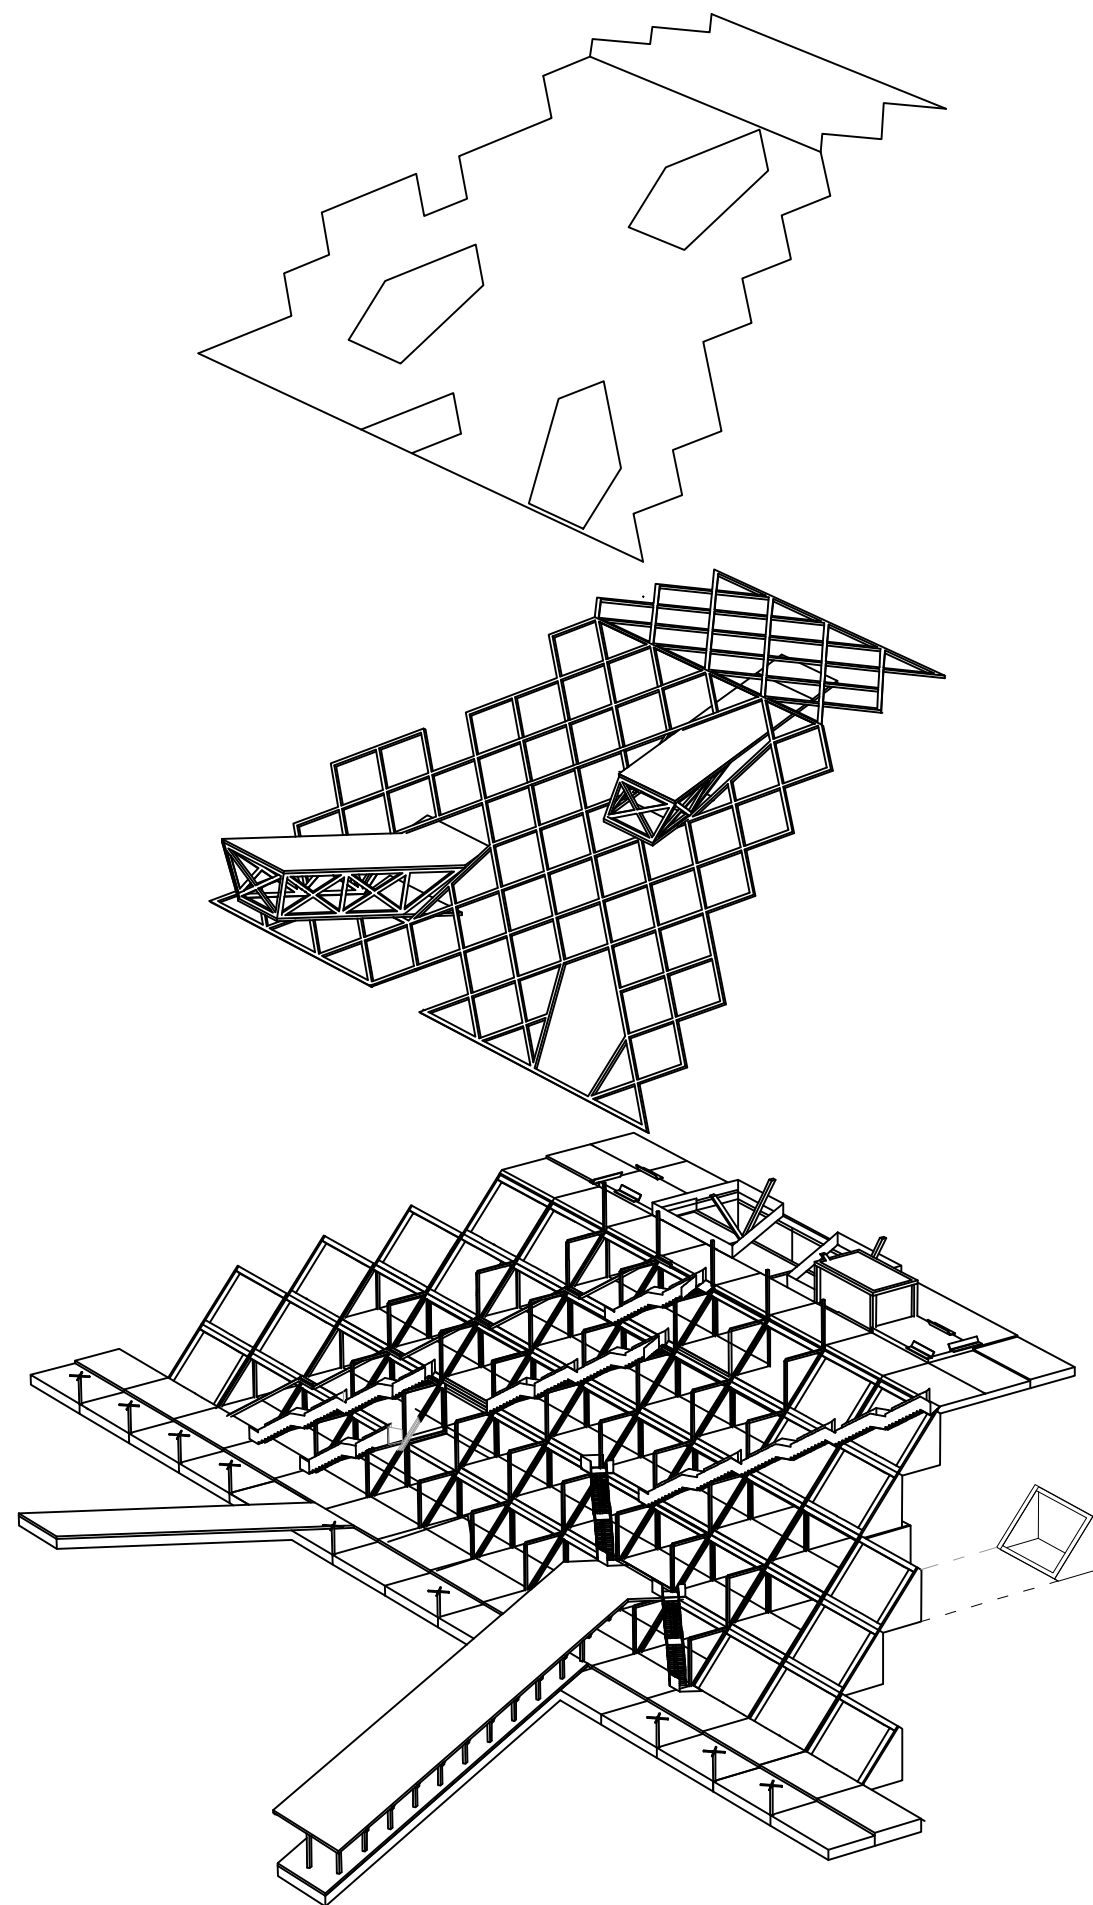
zaštita od sunca,  
perforirani lim

čelična rešetka

tipski,  
betonski element

- Da bi se osiguralo pokos potrebno ga je površinski zaštititi "plombirati".
- Polaganjem tipskih elemenata po površini postizemo kompaktnost pokosa.
- Elementi koji svojim oblikom prate nagib i oslanjaju se jedni na druge, a ne samo na tlo, bolje prenose sile i na taj način stvaraju stabilniju opnu.
- Korištenjem dovoljno velikih tipskih elemenata omogućava se naseljavanje postavljene strukture.
- Stubište s vanjske strane strukture omogućava vezu između najgornje i najdonje kote pokosa. Stube koje se pružaju u diagonalnom smjeru imaju manji nagib.
- Postavljanje prostorne rešetke obložene perforiranim limom stvara se zaštita od prekomjernog upada sunčeva svjetla. Navedeni nosač ujedno pridržava skale.
- Podesti na kojima se predviđa veća koncentracija kretanja i zadržavanja proširuju se na način da izbijaju van prostorne rešetke.
