# Utjecaj oštećenja betona od korozije armature na otpornost čupanja: usporedba prirodne i ubrzane korozije

**Master's thesis / Diplomski rad**

**University of Split, Faculty of Civil Engineering, Architecture and Geodesy / Sveučilište u Splitu, Fakultet građevinarstva, arhitekture i geodezije**

## **Utjecaj oštećenja betona od korozije armature na otpornost čupanja: usporedba prirodne i ubrzane korozije**

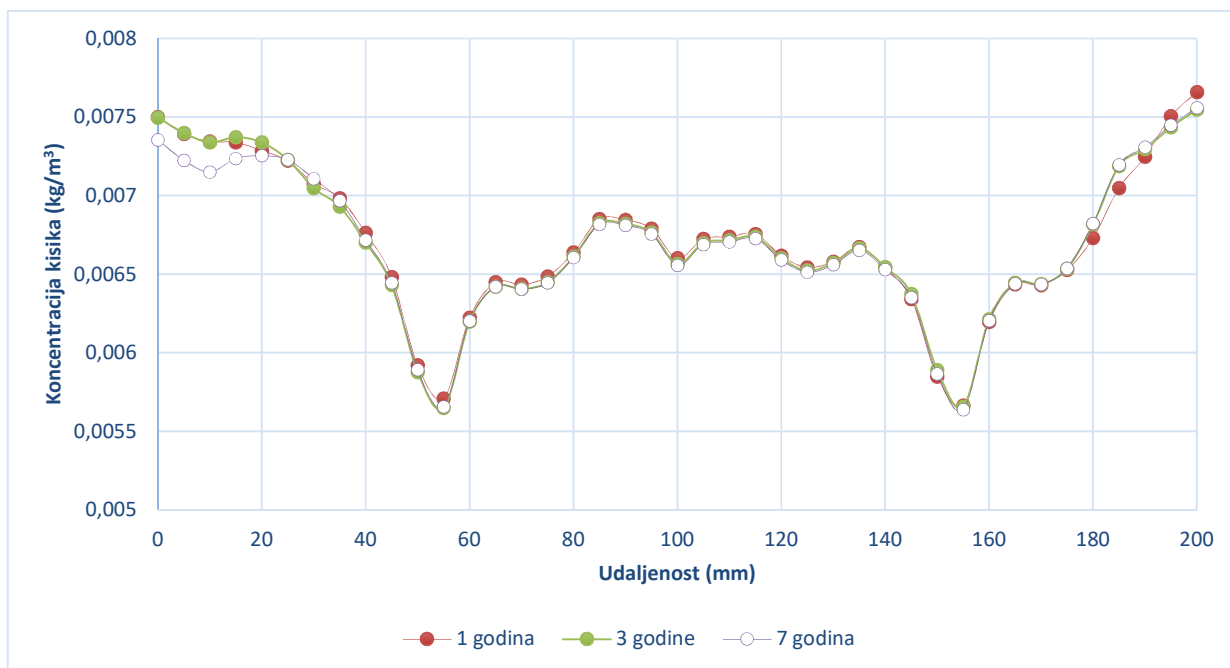
Slika 7.48. Graf raspodjele kisika duž glavne armaturene šipke na modelu A2

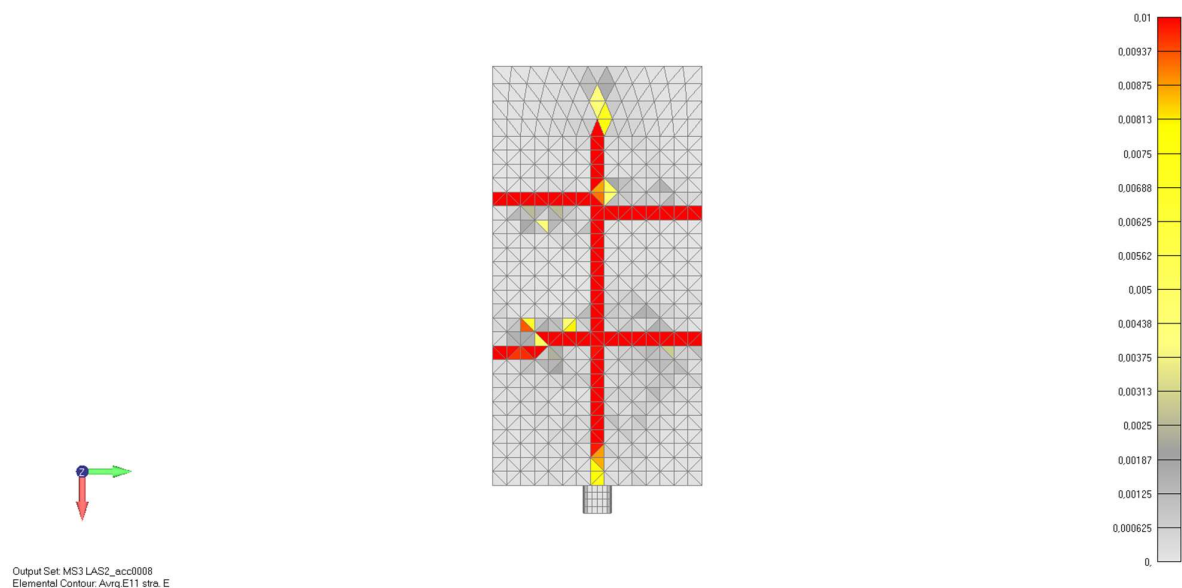
Slika 7.53. Prikaz oštećenja armiranobetonskog uzorka uslijed utjecaja ubrzane korozije nakon 16 dana za model B1 (pogled od gore)
