Conference paper / Rad u zborniku

Rekonstrukcija Studentskog doma Ivan Goran Kovačić u Osijeku

Marija Krajnović¹

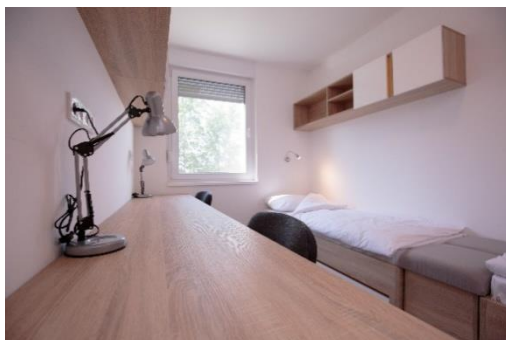
Slika 4. Soba TIP A – novo stanje, nacrt (a) [3], fotografija (b) [autor: Mario Miloloža]

Na mjestu nekadašnjih zajedničkih kupaonica u središnjem dijelu zgrade, u prizemlju se nalazi zajednički prostor praonice i sušionice rublja s energetski učinkovitom opremom te sanitarni čvor za zaposlenike doma, dok je na ostalim etažama taj prostor iskorišten za prostor za učenje i tihu radnu atmosferu (1. i 3. kat) te za trokrevetne sobe s vlastitom kupaonicom (2. i 4. kat). Projektom su u svakoj sobi predviđena dva kreveta, dva pisača stola s pripadajućim stolicama te ormari i police za smještaj potrepština studenata. Također, u svakoj je sobi predviđen hladnjak u sklopu zajedničkog ormara te stolne lampe za osvjetljenje radne površine stola. Između kreveta su smješteni taburei koji se mogu izvući i služiti kao dodatno mjesto za sjedenje ili kao dodatni spremišni prostor. (Slika 3, a i b)

akustični PVC pod na cementnoj glazuri kako bi se izjednačila visina poda sobe s visinom poda hodnika. U svim je sobama predviđeno grijanje i hlađenje ventilokonvektorima koji su smješteni u ulaznom prostoru sobe iznad ulaznih vrata.
