# Konzervatorsko - restauratorski zahvat na uljenoj slici na platnu "Bogorodica s Djetetom i Sv. Antom" s pripadajućim ukrasnim okvirom

Master's thesis / Diplomski rad

2020

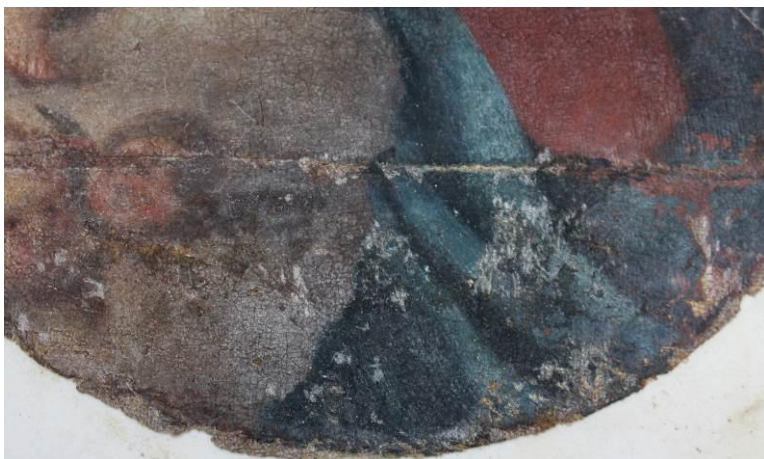
Slikani sloj sačuvan je u većem dijelu površine. Oslabljena veza između preparacije i platnenog nositelja dovela je do lokalnih manjih gubitaka slikanog sloja (Slika br.35). Na mjestima gdje su nastale rupice u platnu, preparacija je otpala zajedno sa platnom.

Slika 35 Gubitak slikanog sloja u donjem dijelu slike, detalj nakon čišćenja

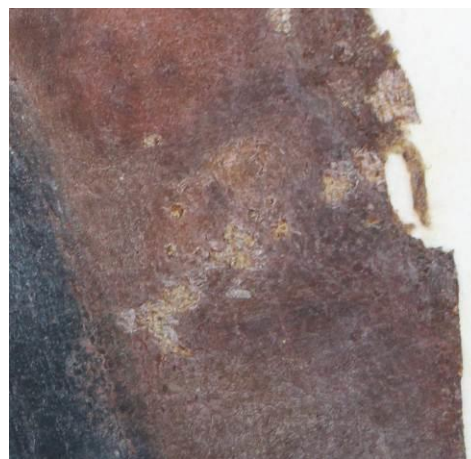
Slika 36 Gubitak slikanog sloja uz gornji desni rub slike, detalj

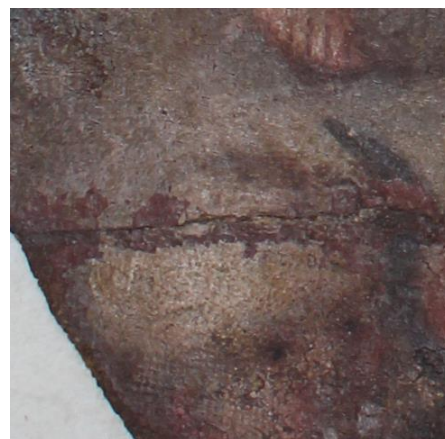
Slika 40 Vidljiva izvorna preparacija uz šav, detalj

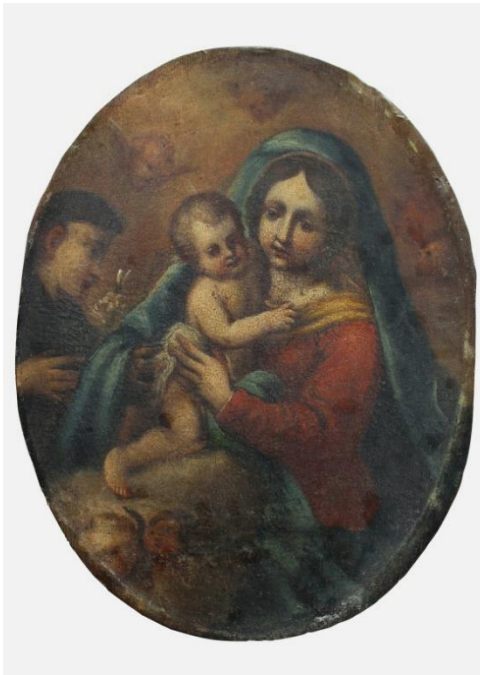
Lak je na površinu slike bio nanesen u jednolikom tankom sloju. Starenjem je požutio i potamnio, a na njegovu se površinu vezala površinska nečistoća (Slika br.49). Ostarjeli lak prigušio je intenzitete boja.

Slika 49 Požutjeli lak

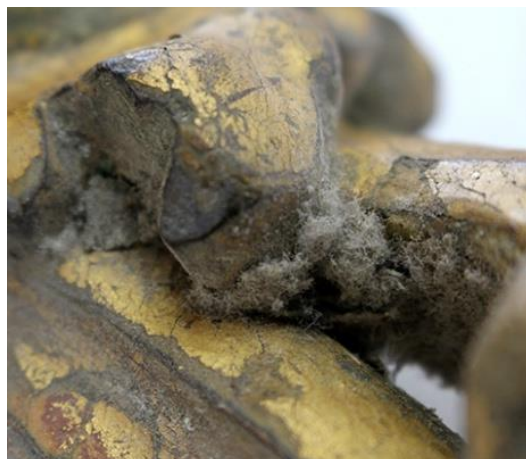
U prošlom zahvatu, dio pozlate je bio preslikan zlatnom bojom, tj. purpurinom koja je s vremenom oksidirala, potamnila i pozelenila. Purpurina je bila lokalno nanescena preko drvenog nositelja, preparacije i pozlate (Grafički prikaz br.5). Ponegdje je bila nanescena na podloženi kit. Preslik je izveden kako bi se prekrila oštećenja u pozlati i preparaciji. Purpurina se na ponekim mjestima, većinom u utorima, odvaja od pozlate u ljuskicama (Slika br. 85). Na površini pozlate i purpurine zatečena je vezana i nevezana površinska nečistoća, a najznačajnije nakupine zatečene su sa unutarnje strane rezbarija okvira (Slika br. 86).

Slika 86 Površinska nečistoća deponirana u utorima okvira, detalj

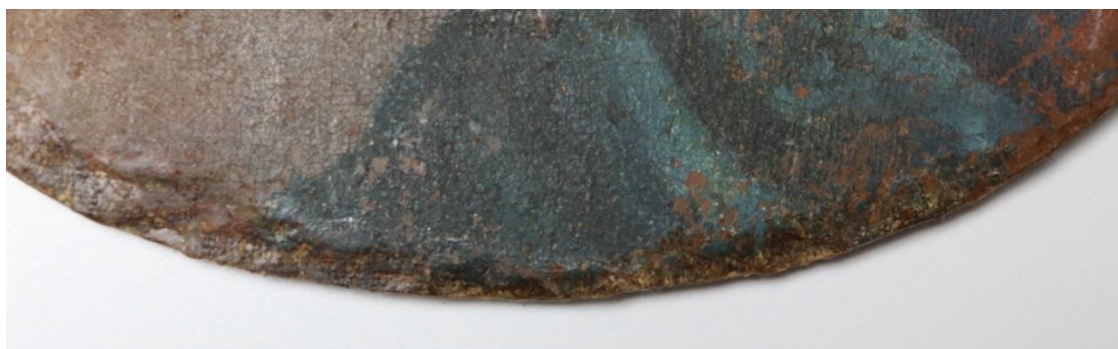
Slika 117 Detalj donjeg ruba slike nakon uklanjanja starog voštanog kita

U prošlom zahvatu, oštećenja platna i slikanog sloja u rubnim zonama bila s rekonstruirana crvenkastosmeđim kitom na bazi karnauba voska (Slika br. 116). Uklanjanje voštanog kita prethodilo je odvajanju slike od lesomitne ploče. Uklanjanjem kita površina je također pripremljena za rekonstrukciju oštećenja platna i slikanog sloja primjerenijim materijalima i metodama. Tvrdi kirurški skalpel je brzo i primjenom slabije mehaničke sile lako uklanjao meki voštani kit. Uz pomoć skalpela kit je uklonjen sa svih površina platna i slikanog sloja.

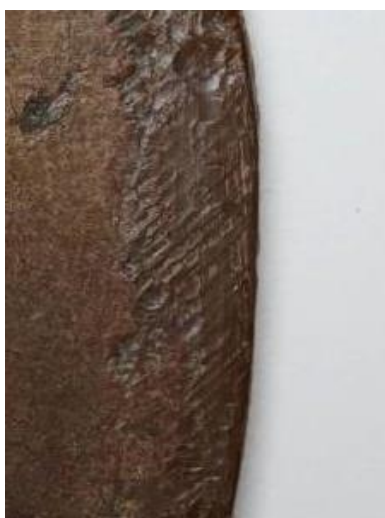
Slika 118 Površina prije uklanjanja voštanog kita skalpelom (detalj)

Slika 119 Površina nakon uklanjanja voštanog kita skalpelom (detalj). Vosak kojim je slika lijepljena na ploču postao je vidljiv

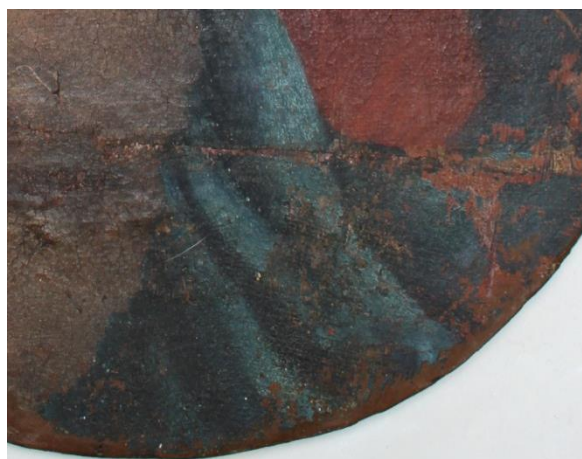
Slika 139 Detalj lica slike prije uklanjanja ostatka voska koji je prodro na lice

Za uklanjanje zaštite lica slike korišteni su vateni tamponi s acetonom. Zahvat je započeo od donjeg dijela slike. Vateni tampon navlažen acetonom valjan je po japanskom papiru, čime bi se reaktivirao Plextol B500 (Slika br. 136). Japanski papir se odvajao od površine slike povlačenjem paralelno s površinom slikanog sloja (Slika br. 137). Nakon uklanjanja zaštite lica, površina slikanog sloja je očišćena od ostatka Plextola B500 vatenim taponima s acetonom (Slika br. 138). Nakon uklanjanja zaštite lica slike, trebalo je ukloniti i ostatke voska koji su prodrli na lice slike tijekom čišćenja poledine. Uklanjanje voska izvedeno je mehanički, tvrdim skalpelom (Slika br. 140).

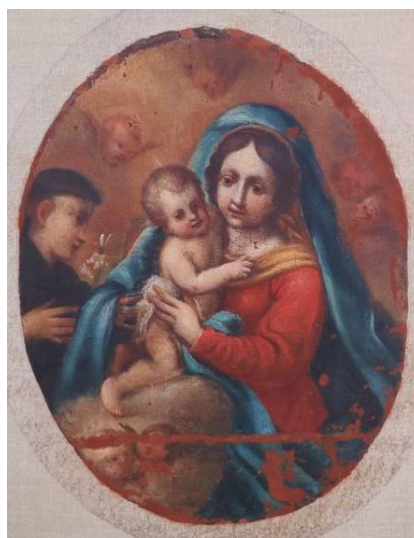
Slika 172 Slika nakon nanošenja preparacije

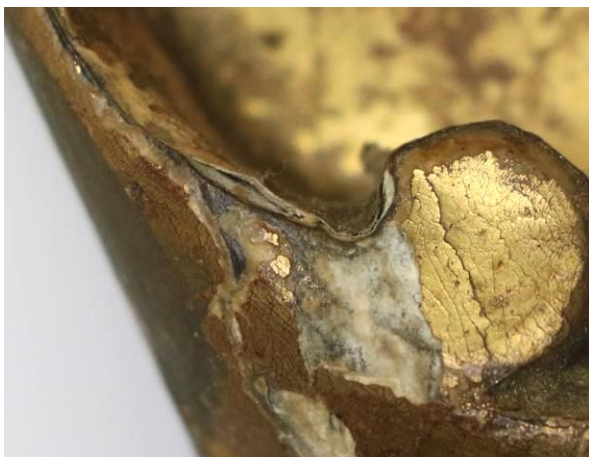
U pojedinim zonama ukrasnog okvira zatečeno je odvajanje preparacije od drvenog nositelja, kao i raslojavane unutar sloja preparacije (Slika br. 192). Zahvat čišćenja nije izveden zbog toga što bi osim površinskih nečistoća bili uklonjeni i slabo vezani dijelovi preparacije. Stoga je prije čišćenja bilo potrebno izvesti podljepljivanje.

Slika 192 Detalj mjesta odvajanja preparacije od drvenog nositelja

Za podljepljivanje je odabrana 8%-tna otopina zečjeg tutkala (m/V). Zona koju je trebalo podlijepiti prvo bi se natopila izopropilnim alkoholom radi smanjivanja površinske napetosti i osiguravanja boljeg prodiranja ljepila ispod odignutog sloja preparacije (Slika br. 193). Nakon djelomičnog isparavanja izopropilnog alkohola, kistom je nanošena tutkalna otopina do zasićenja površine (Slika br. 194). Nakon nanošenja, pričekalo se da tutkalna otopina omekša sloj preparacije. Omekšana preparacija potom je zapeglavana toplom špahtlicom preko silikonizirane Melinex folije kako bi se izravnala i zalijepila za drveni nositelj (Slika br. 195).

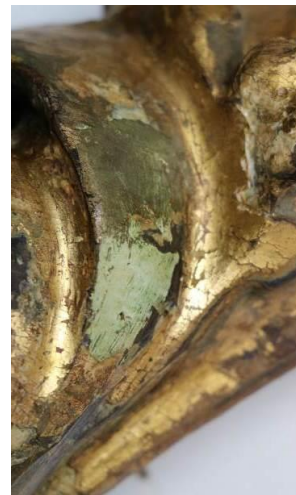
Slika 208 Detalj zlatnog preslika nakon uklanjanja

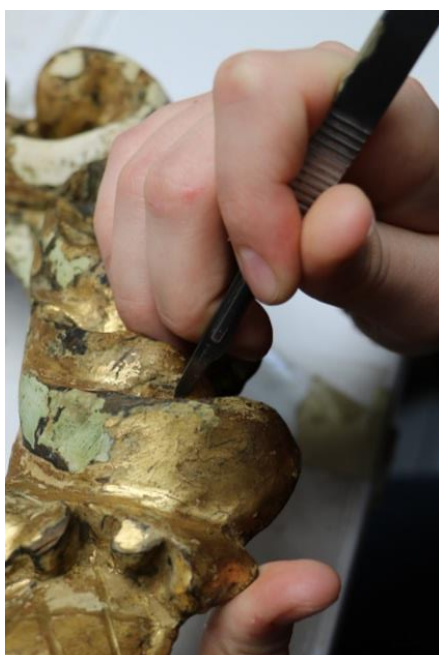
Slika 217 Uklanjanje ostatka zlatnog preslika skalpelom

Temeljem izvedenih proba (Tablica br. 9) odbačeno je uklanjanje zaostatka preslika zlatnom bojom benzil alkohol solvent gelom, benzil alkohol solvent gelom s dodatkom 10% ksilena (m/V), te čistim benzil alkoholom zbog njihove nedovoljne djelotvornosti. Odlučeno je da će uklanjanje zaostatka zlatnog preslika biti izvedeno kombiniranim kemijskim djelovanjem dimetilsulfoksida i mehaničkim uklanjanjem skalpelom (Slika br. 217). Deblji slojevi preslika prvo su stanjeni skalpelom, a zatim potpuno uklonjeni vatenim tamponima s dimetilsulfoksidom radi izbjegavanja mehaničkog oštećivanja izvorne pozlate. Tanki slojevi preslika, koje nije bilo potrebno prethodno stanjivati, uklonjeni su koristeći samo dimetilsulfoksid. Ako su nakon čišćenja dimetilsulfoksidom zatečeni zaostaci, bili su pažljivo uklonjeni skalpelom. Površina je nakon čišćenja dimetilsulfoksidom višekratno ispirana etil-acetatom i potom Shellsolom T.

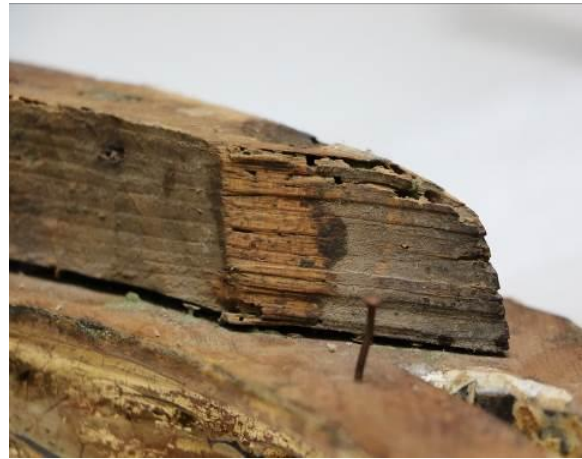
Slika 232 Detalj bočne strane konstruktivne letvice tijekom čišćenja Absorene spužvicom namočenom toplom vodom

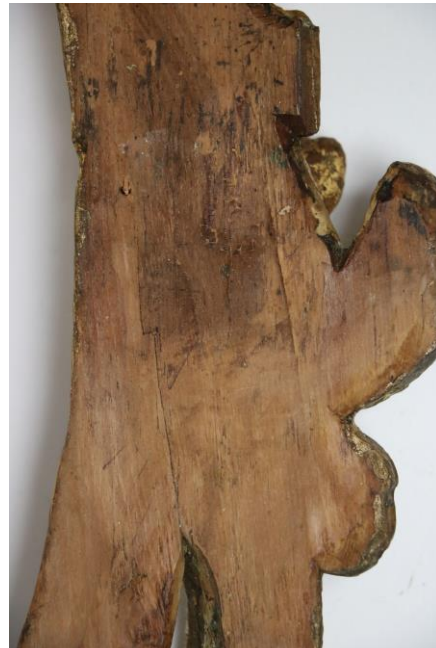
Slika 234 Detalj poledine dekorativne letvice nakon čišćenja

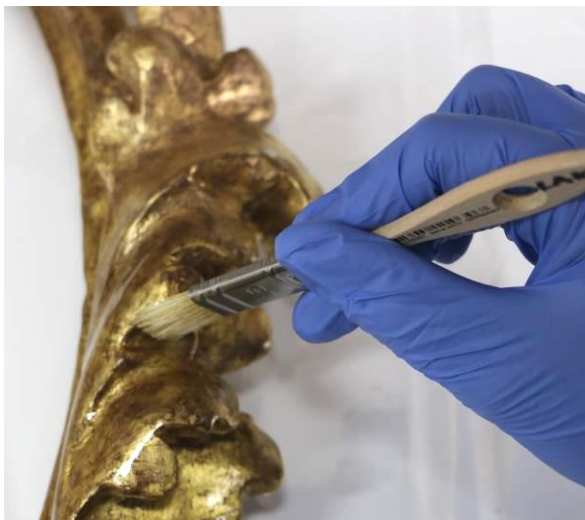
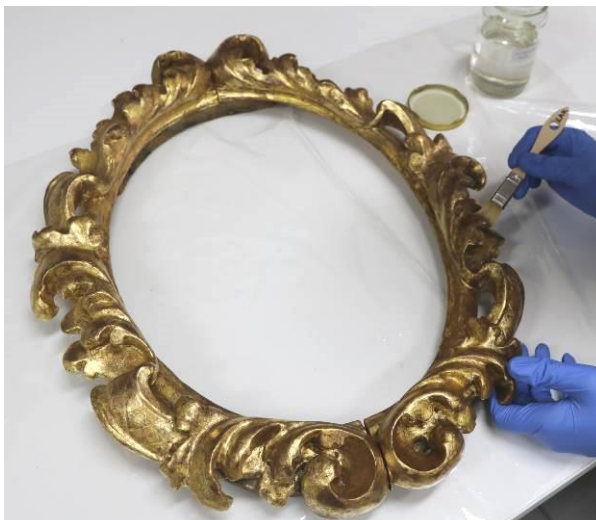
Slika 281 Lakiranje ukrasnog okvira

Nakon rekonstrukcije sloja pozlate, donesena je odluka da će ukrasni okvir biti lakiran radi zaštite sloja vodene pozlate od vanjskih čimbenika. Za lak je pripremljena 10%-tna otopina Paraloida B72 u toluenu koja je nanescna kistom u jednom tankom ujednačenom sloju (Slika br. 280 i 281).
