**KONZERVACIJA – RESTAURACIJA  
PILASTRA OLTARNE OGRADE CRKVE  
SV. MARIJE U KOLJANIMA**

Magistarski stručni rad

Split, 2022.

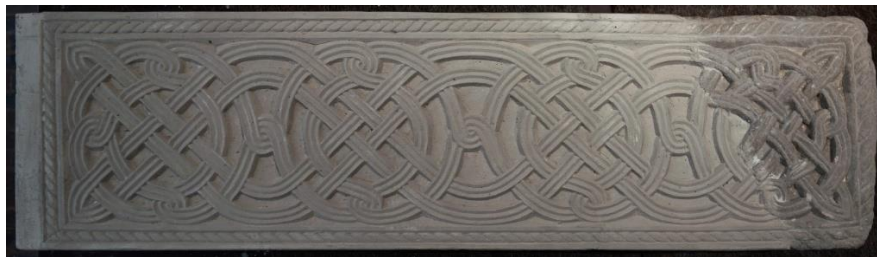
Lice pilastra krase ornament sastavljen od devet autonomnih troprutih vrpca koje se međusobno isprepleću. Dvije se prepliću u sredini pilastra dok se tri prepliću s dvostrukim učvorenim kružnicama koje se nalaze na dnu i pri vrhu pilastra. Povezane su isprepletenim troprutim vrpcama koje ih sijeku dijagonalno, a počinju i završavaju u uglovima ornamentike. Tropruta vrpca ističe se od pozadine zbog koso zasječenih rubova te pliće isklesanih trokutastih presjeka. Ornamentirano polje uokvireno je dvjema tankim usporednim vrpcama između kojih je motiv tordiranog užeta. Može se primijetiti da je okvir bolje sačuvan na desnoj strani nego na lijevoj.

*Slika 7 Pilastar s betonskom rekonstrukcijom (autor: Rina Dubravec)*

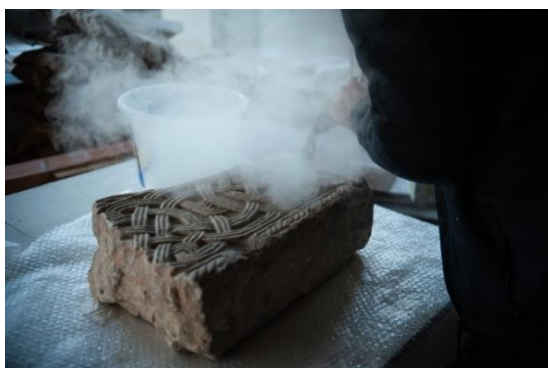
Slika 11 Čišćenje steamerom (autor: Rina Dubravec)

Ulomak je pohranjen u depou Muzeja HAS-a već duži period i protokom vremena pojavile su se naslage nečistoće na površini kamena. Sivkasta boja koja je prekrila ulomak sadrži prašinu i mekše kalcitne naslage. Prva metoda je bila čišćenje vodenom parom pod tlakom te se pokazala kao djelotvoran način čišćenja (slika 11.). Četka kao dodatak uređaju za čišćenje vodenom parom pod tlakom olakšala je uklanjanju tvrdokornih naslaga na ulomku (slika 12.).

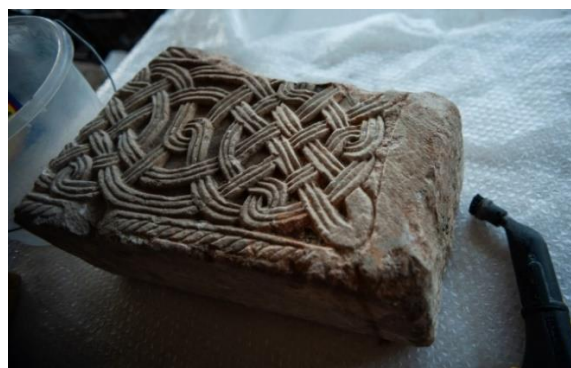
Slika 12 Razlika lijevo neočišćene strane s očišćenom desnom (autor: Rina Dubravec)

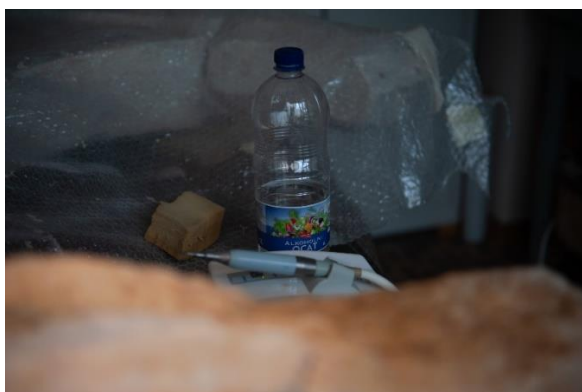
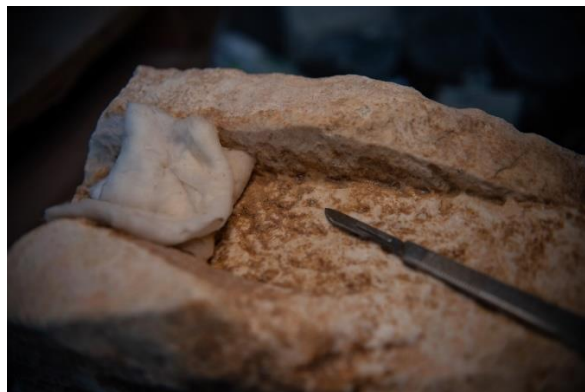
*Slika 15 Alkoholni ocat (autor: Rina Dubravec)*

*Slika 16 Čišćenje alkoholnim octom (autor: Rina Dubravec)*

Neke tvrdokornije naslage se nisu mogle ukloniti samo s ultrazvučnom iglom pa ih je bilo potrebno omekšati s blazinicama natopljenim alkoholnim octom zatim ostrugati kirurškim skalpelom (slike 15. i 16.)

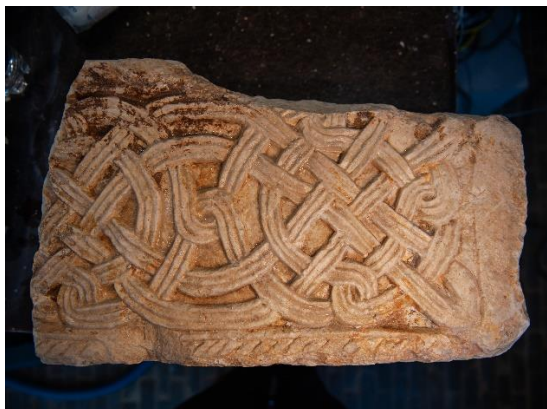
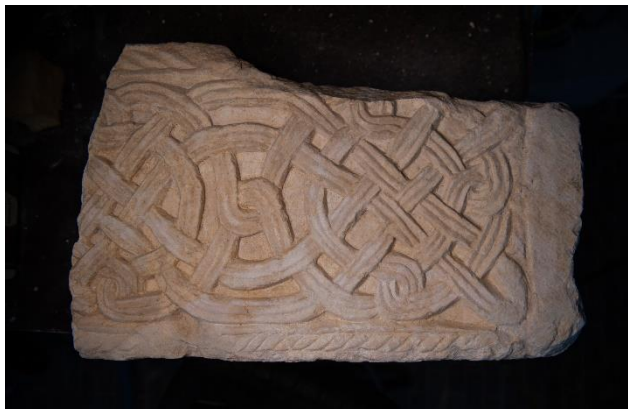
*Slika 17 i Slika 18 Lice ulomka (autor: Rina Dubravec)*

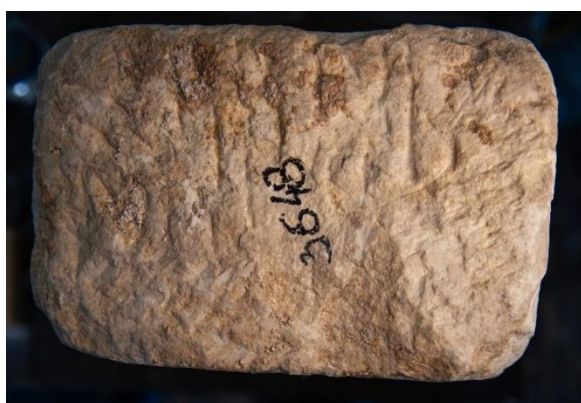
*Slika 21 i Slika 22 Donja ploha ulomka (autor: Rina Dubravec)*

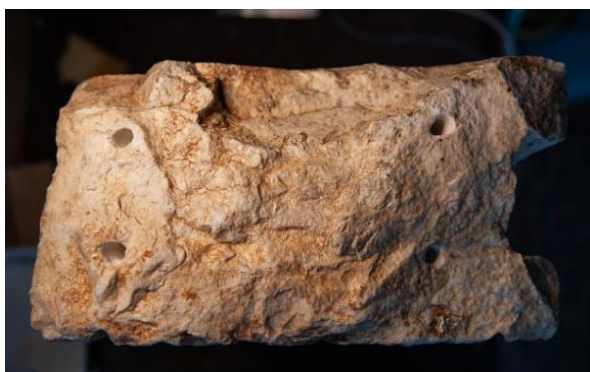
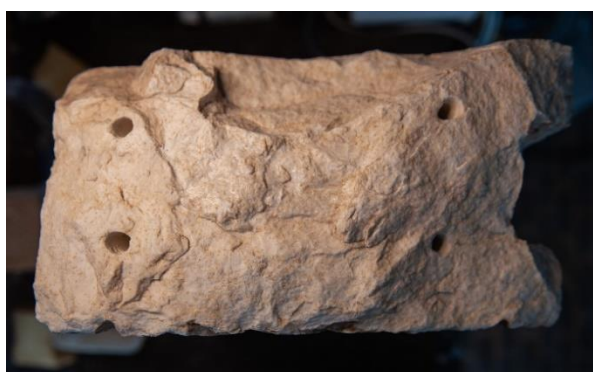
*Slika 23 i Slika 24 Gornja ploha ulomka (autor: Rina Dubravec)*

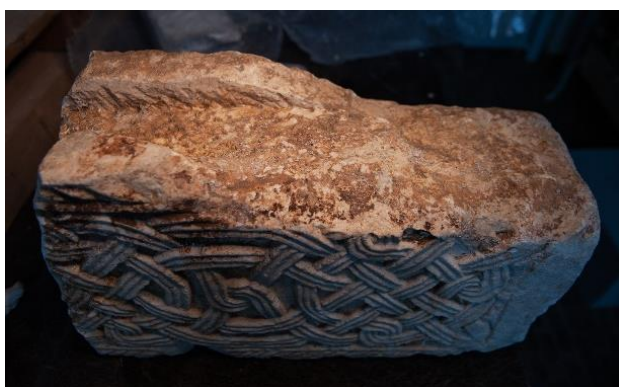
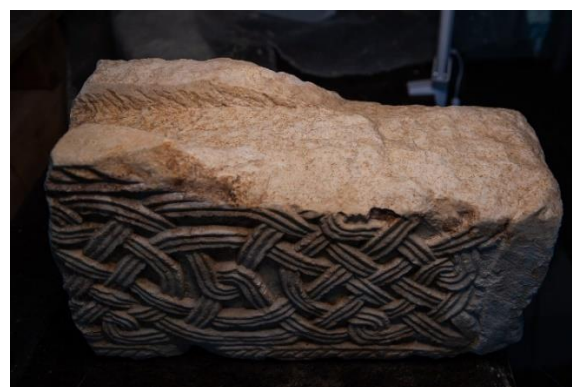
*Slika 25 i Slika 26 Unutarnja bočna ploha ulomka (autor: Rina Dubravec)*

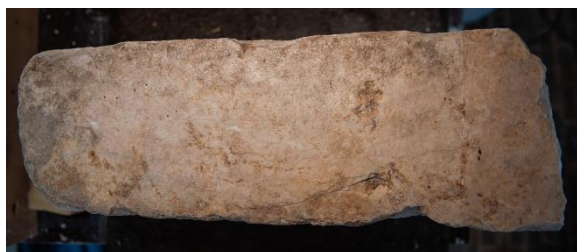
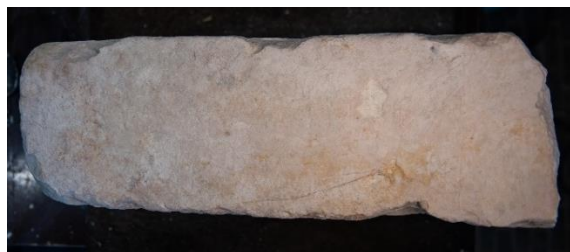
*Slika 27 i Slika 28 Vanjska bočna ploha ulomka (autor: Rina Dubravec)*

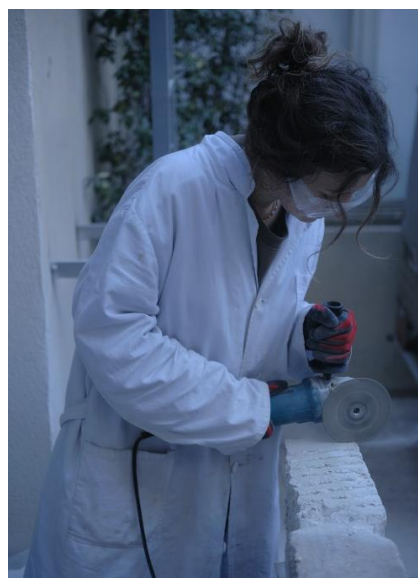
*Slika 29 i Slika 30 Pilanje stare betonske rekonstrukcije (autor: Zoran Boban i Rina Dubravec)*

Betonska rekonstrukcija se skratila za visinu donjeg originalnog ulomka koji će se montirati na to mjesto, a licu i bočnim stranama stare rekonstrukcije uklonio se sloj debljine 2 cm (slike 29., 30., 31.). Na površini betonske rekonstrukcije predviđene za stanjivanje prvo smo kutnom brusilicom napravili kanale dubine od 2 cm te potom dljetom i macom odbili višak betona. Jezgra betonske rekonstrukcije koja je ostala nakon stanjivanja ostat će kao konstrukcija na koju će se trnovima spojiti donji originalni ulomak i na nju će se naliti novi materijal od umjetnog kamena.

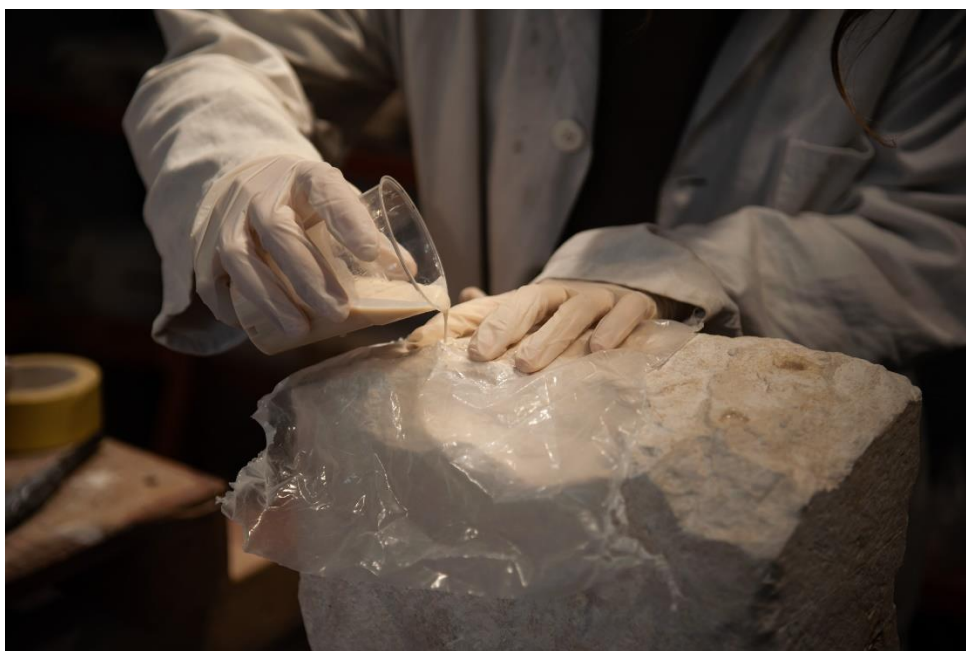
Slika 34 Popunjavanje prijašnjih rupa (autor: Mladen Matijaca)

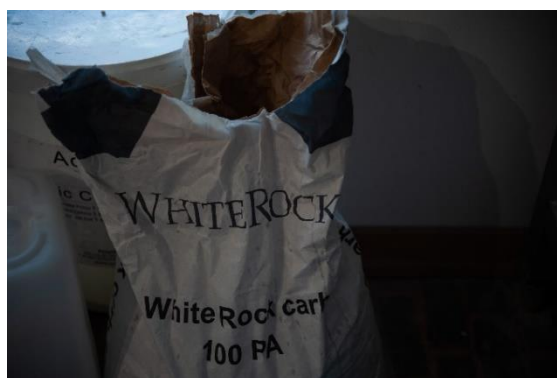
Slika 35 Epoksidna smola (autor: Rina Dubravec) Slika 36 Kameno brašno (autor: Rina Dubravec)

Epoksidna smola se sastoji od dvije komponente, smole te katalizatora. Omjer smole i učvršćivača jest 100 : 28. Za popunjavanje šupljina koristili smo 50 grama smole proizvođača *Remmers* komercijalnog naziva *IR Epoxy 100* i 14 grama katalizatora na što smo dodali 120 grama kamenog brašna. Koristili smo kameno brašno marke *White Rock Carb* granulacije 100 PA.

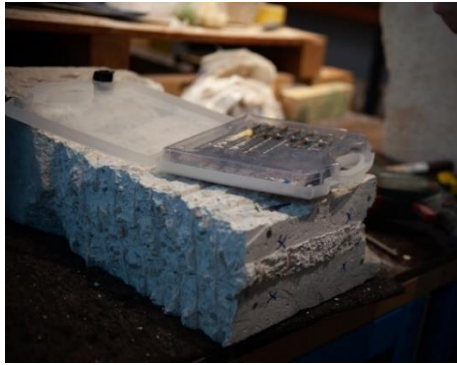
Slika 37 Svrkla (autor: Rina Dubravec)

Epoksidna smola u potpunosti se stvrdne nakon 24 sata, potom slijedi bušenje novih šupljina potrebnih za spajanje ulomka s betonskom rekonstrukcijom. Prije bušenja potrebno je označiti i precizno izmjeriti mjesta na kojima će se nalaziti nove šupljine. Za bušenje rupa koristili smo svrdla debljine 7 mm i 9 mm te trnove od 6 mm i 8 mm prokrom oznake A4 316 otporne na koroziju, a ne oznake A2 304 koji u doticaju sa atmosferskim utjecajima te doticajima sa drugim korozivnim materijalima korodira.

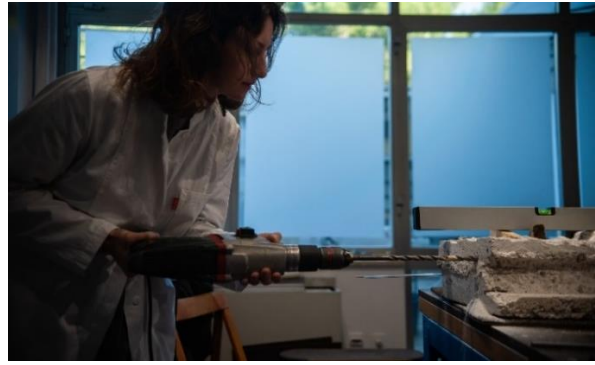
Slika 38 Bušenje novih rupa (autor: Mladen Matijaca)

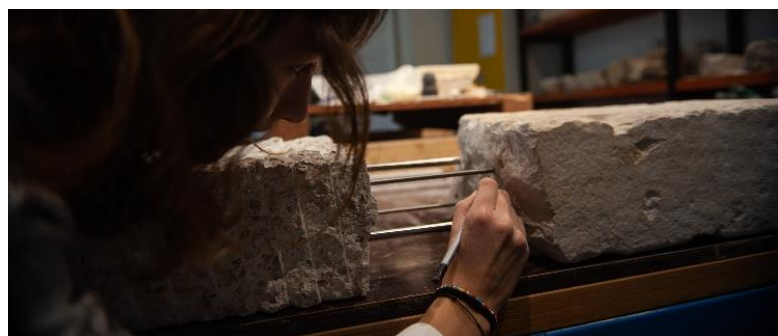
Slika 39 Označavanje olovkom predviđeno mjesto za bušenje novih rupa (autor: Mladen Matijaca)

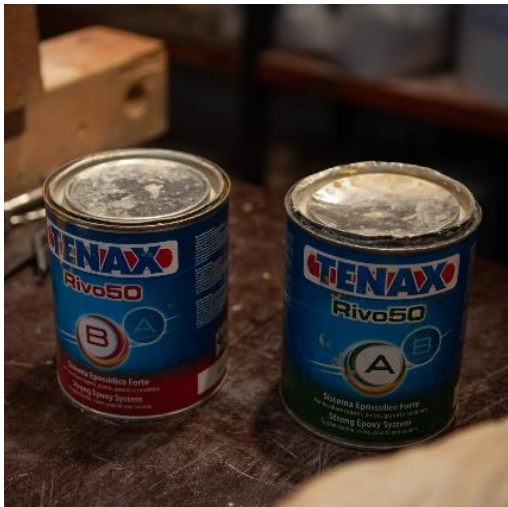
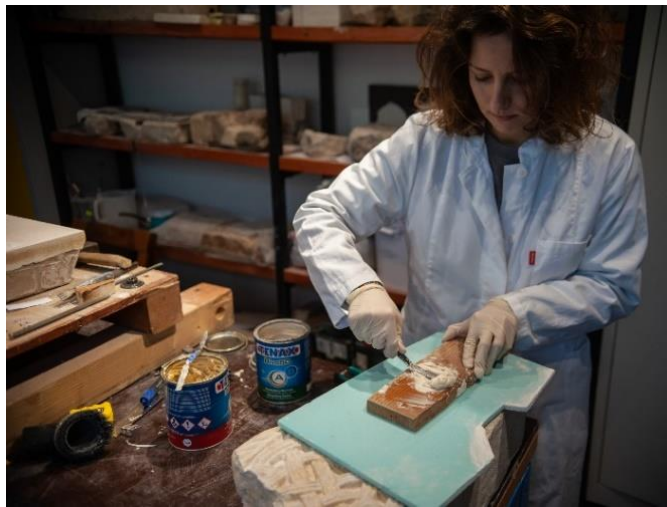
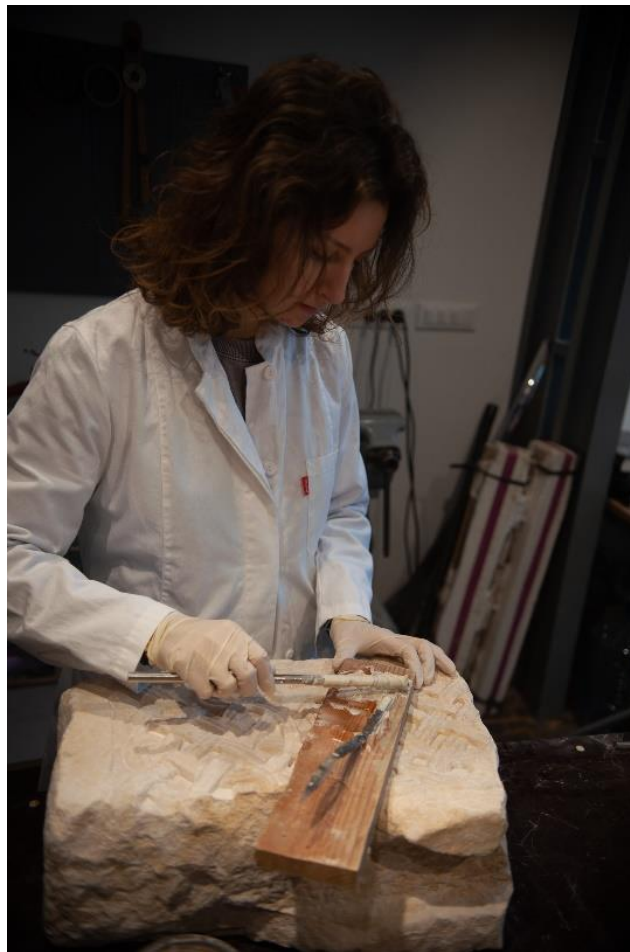
*Slika 40 Epoksidno dvokomponentno ljepilo  
(autor: Rina Dubravec)*

*Slika 41 Miješanje komponenata ljepila  
(autor: Mladen Matijaca)*

*Slika 42 Oblaganje prokromske šipke u ljepilo (autor: Mladen Matijaca)*

Ulomci su isprobani na suho kako bi sa sigurnošću dokazali da se rupe za spajanje poklapaju. Spajanje ulomka s cementnom jezgrom koristili smo epoksidno dvokomponentno ljepilo marke *Tenax* za kamen koje smo nanosili na prokromske trnove prije umetanja u izbušene rupe (slike 40, 41, 42.). Nakon umetanja trnova ljepilo smo točkasto nanijeli i na površine ulomka i cementne konstrukcije te ih spojili. Ljepilo daje dodatnu čvrstoću i povezanost na čitavoj konstrukciji.

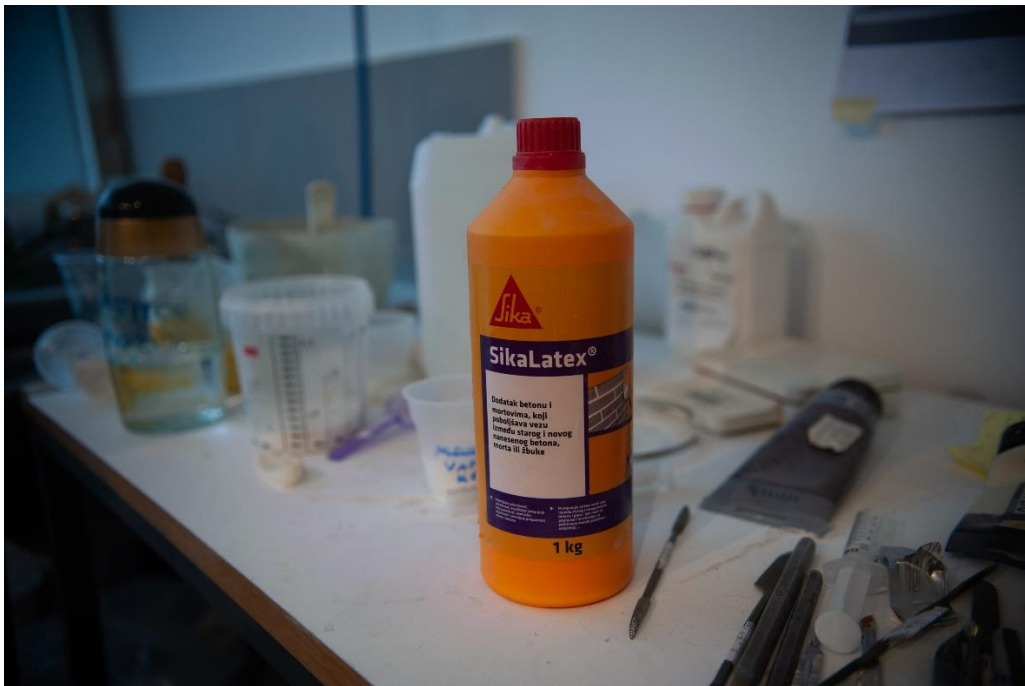
*Slika 45 Sika Latex (autor: Rina Dubravec)*

Prije lijevanja novog materijala na cementnu rekonstrukciju potrebno je površinu očistiti od prašine te je impregnirati. U ovom slučaju odlučili smo se za *Sika Latex* (slika 45.). *Sika Latex* je sredstvo koje poboljšava prijanjanje novog materijala za stari. Miješa se s vodom u omjeru 1 : 5.

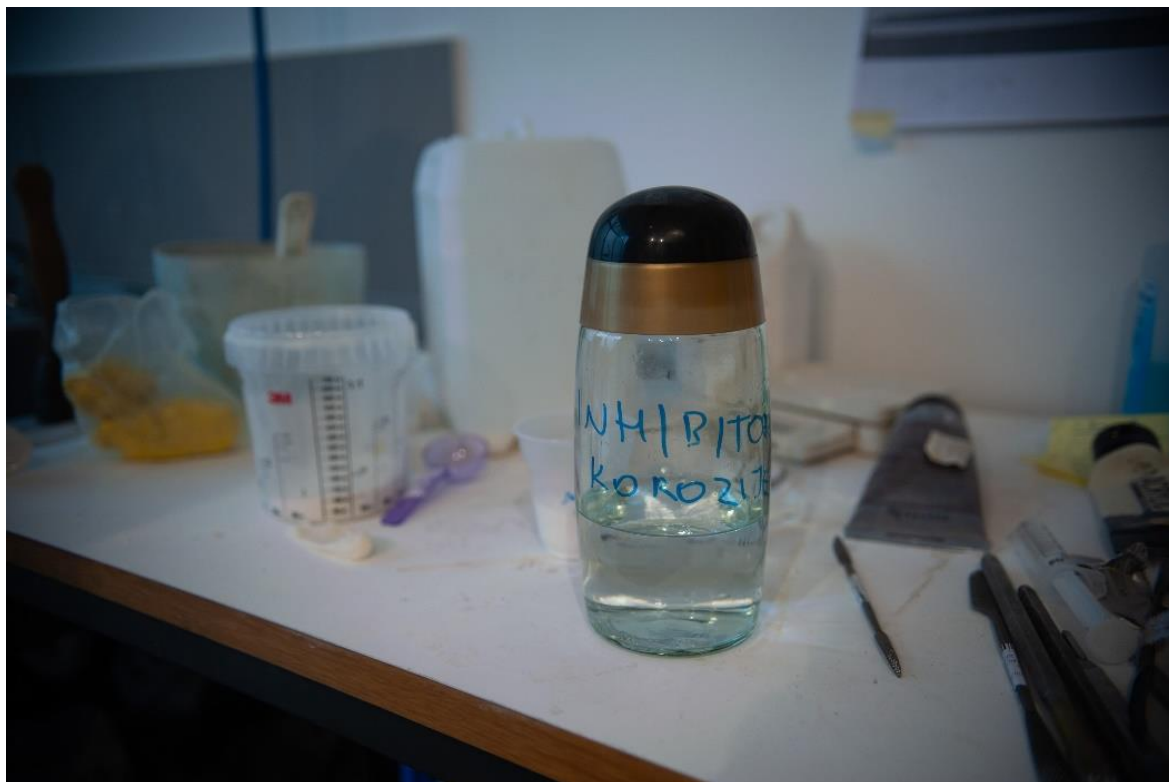
Slika 47 Inhibitor za koroziju (autor: Rina Dubravec)

Dok je sve metalne dijelove koji izviru iz rekonstrukcije potrebno premazati inhibitorom za koroziju<sup>34</sup>. To je kemijska tvar koja smanjuje brzinu korodiranja (slika 47.).

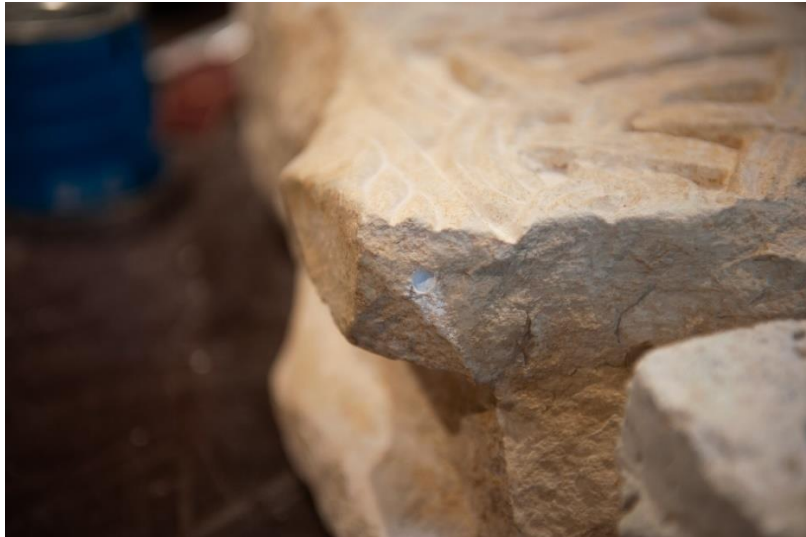
*Slika 48, Izbušena udubina u koju će se lijepiti prokromska konstrukcija (autor: Rina Dubravec)*

Pilastar se s plutejem oltarne ograde spaja na princip *utor i pero*<sup>35</sup>. Kako se zbog stanjivanja lica pilastra za 2 cm izgubio i vanjski dio utora, da bi se izradio novi od umjetnog kamena potrebno mu je prije napraviti konstrukciju. Konstrukcija od prokromskih šipki debljine 3 mm je zalijepljena poliesterskim ljepilom (slika 51.). Na originalnom ulomku izbušena je udubina od par milimetara da pridržava prokromsku konstrukciju. Da bi umjetni kamen bolje prionuo za konstrukciju nadržavali smo je s poliesterskim ljepilom (slika 48).

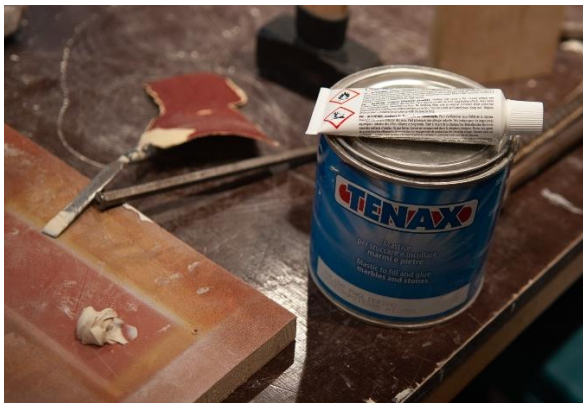
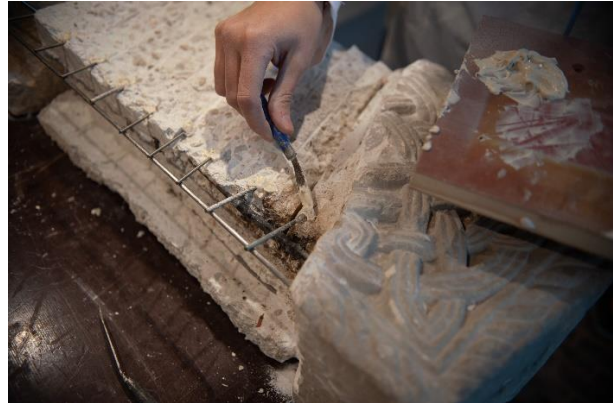
*Slika 49 i Slika 50 Poliestersko lijepilo (autor: Rina Dubravec)*

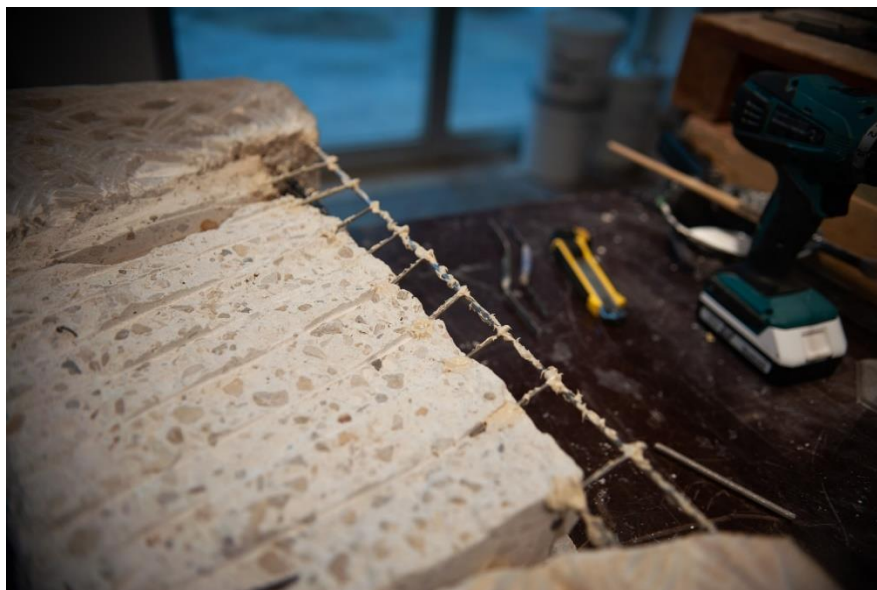
*Slika 51 Prokromska rekonstrukcija (autor: Rina Dubravec)*

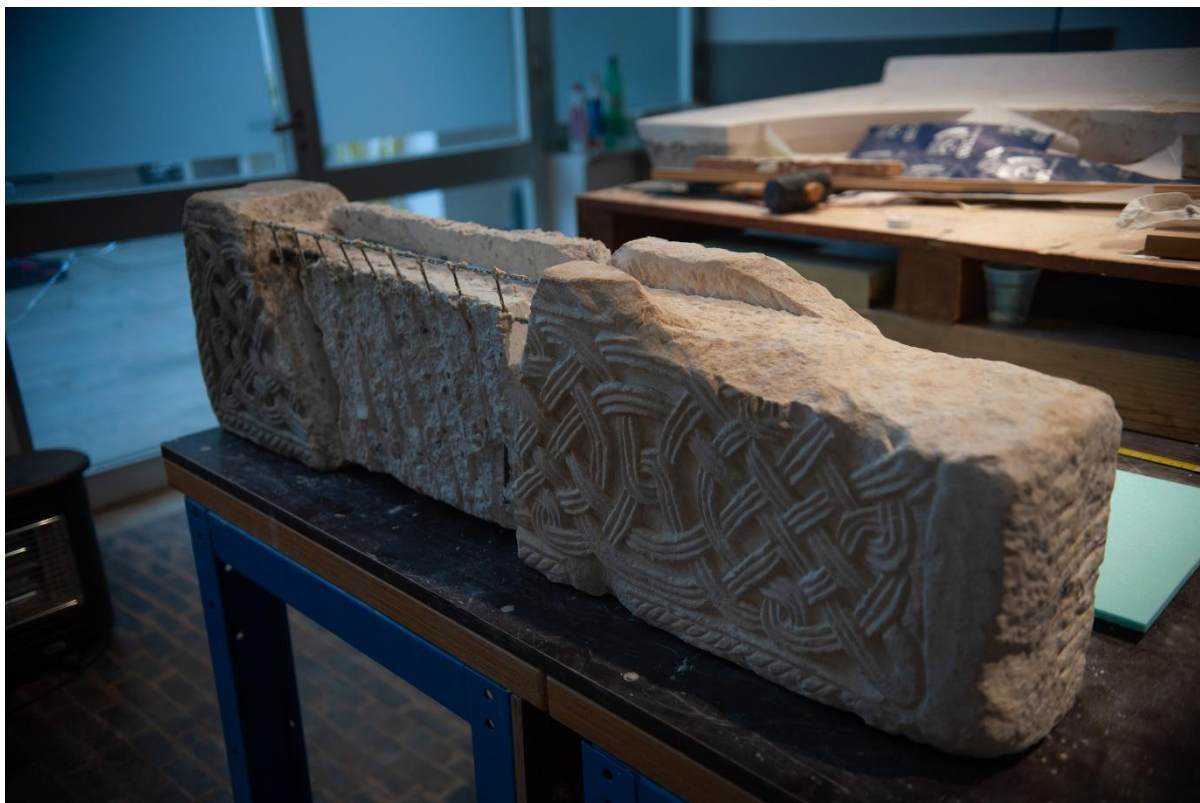
*Slika 52 Pilastar spreman za nanošenje novog materijala (autor: Rina Dubravec)*

Pilastar je spreman za nanošenje novog materijala (slika 52.).

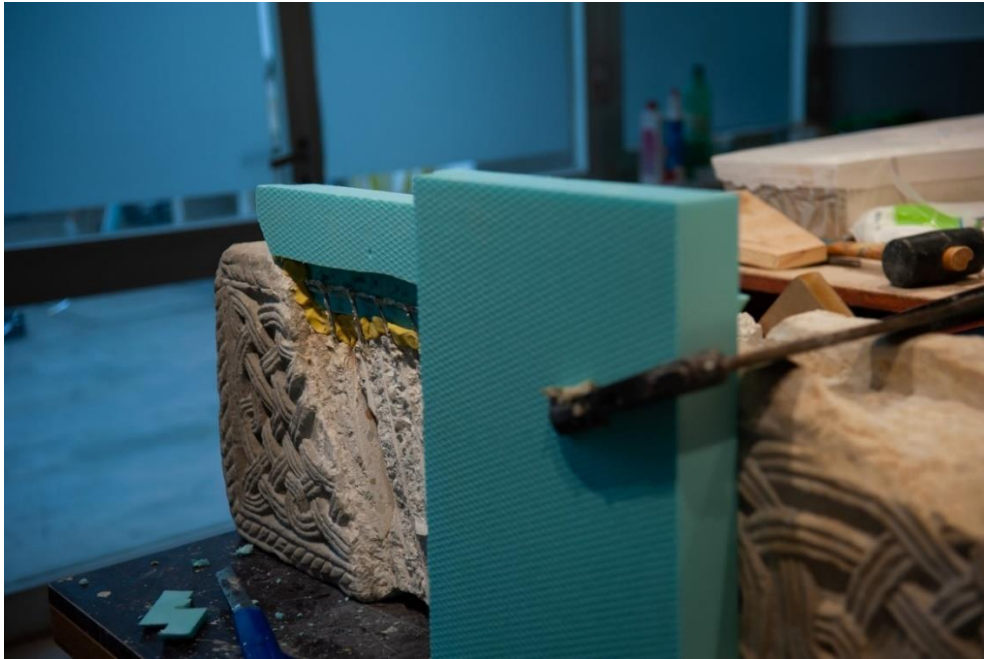
*Slika 53 Kalup za lijevanje nove rekonstrukcije (autor: Rina Dubravec)*

Prije nego što se mješavina pripremi, treba napraviti kalup u koju ćemo je lijevati, jer se ona relativno brzo stvrdnjava. Kalupe smo izradili od stirodura kojeg smo zabrtvili plastelinom (slika 53).

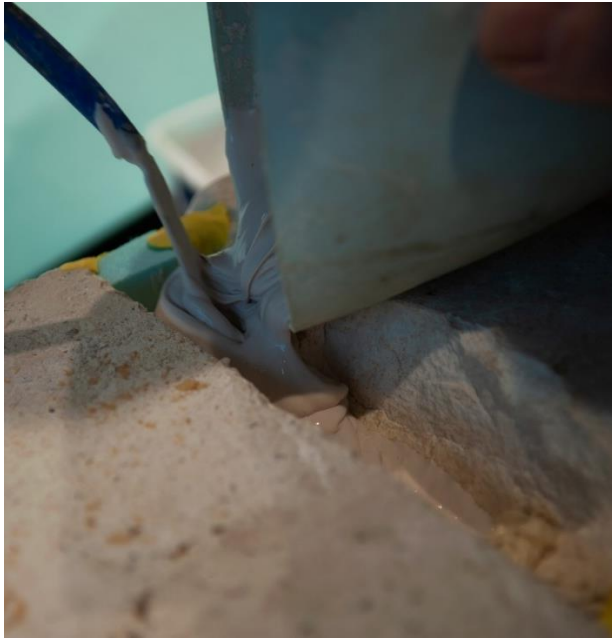
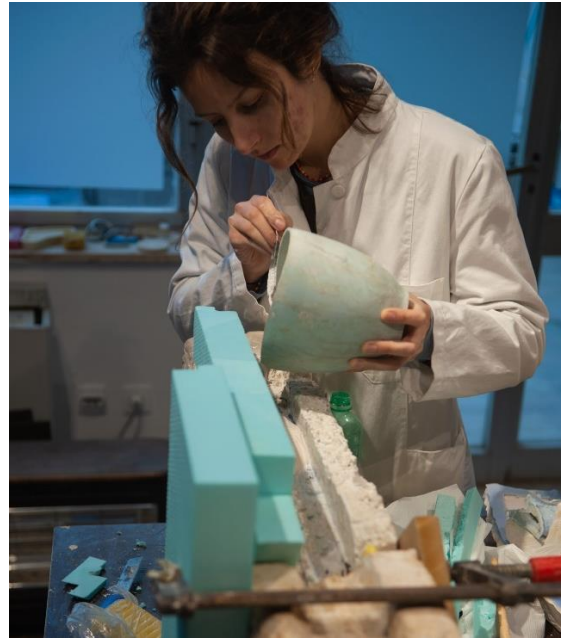
*Slika 56 i Slika 57 Lijevanje Acrytalne smjese (autor: Mladen Matijaca)*

*Acrystal Basic* smo pomiješali s kamenim agregatom kamenoloma *Siverić* koji mu daje teksturu sličniju vapnencu. *Acrystalnu* tekućinu *Primu* pomiješali smo s *Acrystalnim* prahom *Basic* u omjeru 1 : 3 tj. 150 g : 600 g zajedno s 200 g agregata (slike 53. i 54.). Zatim smo u fiksirani kalup odlili smjesu. I tako ponovili na svakoj plohi nakon što se prijašnja osušila (slike 56., 57., 58., 59., 60., 61., 62., 63.).

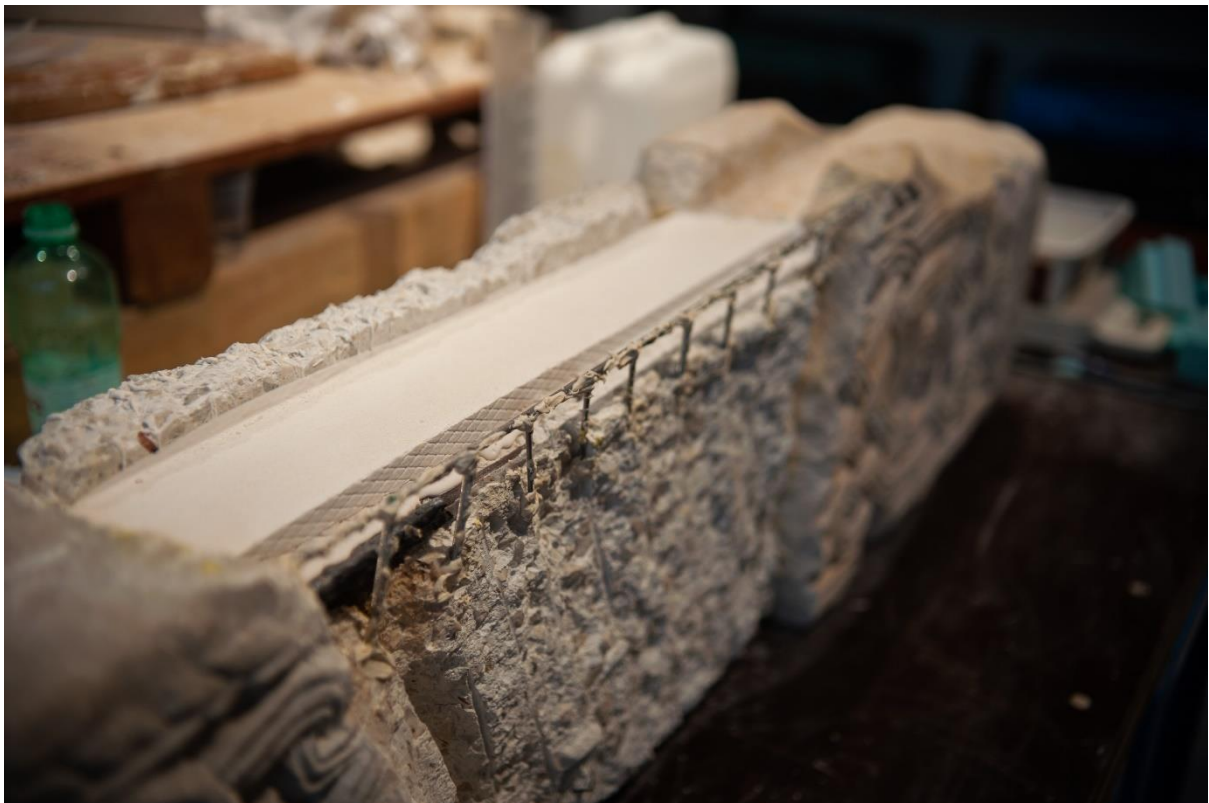
*Slika 58 Osušena Acrytalna smjesa na unutarnjoj bočnoj strani pilastra (autor: Rina Dubravec)*

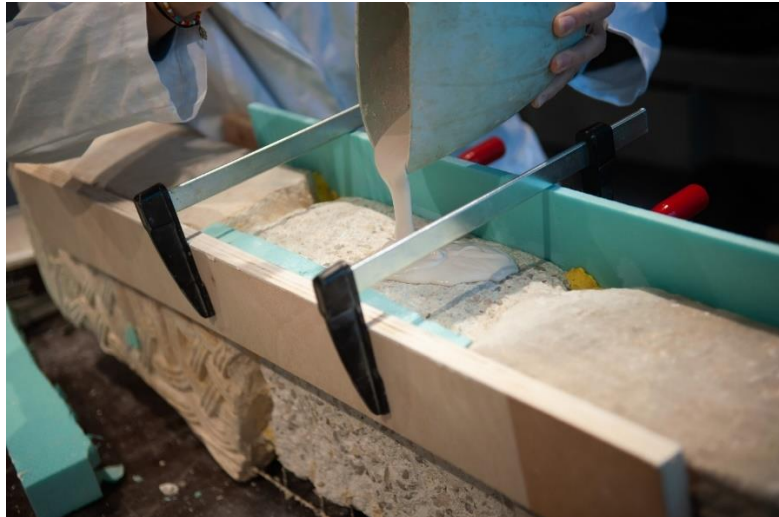
*Slika 59 Lijevanje Acrystone smjese na vanjskoj bočnoj strani pilastra (autor: Rina Dubravec)*

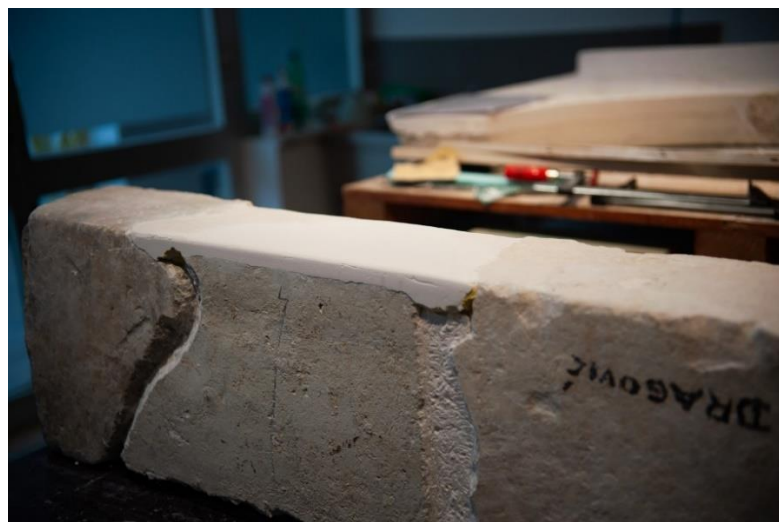
*Slika 60 Osušena Acrystone smjesa na vanjskoj bočnoj strani pilastra (autor: Rina Dubravec)*

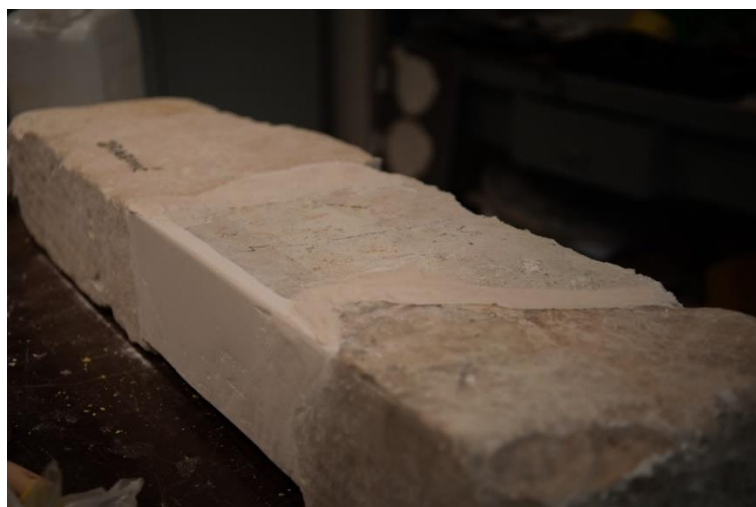
*Slika 61 Popunjeni spojevi betonske rekonstrukcije s originalnim ulomcima s Acrystone smjesom (autor: Rina Dubravec)*

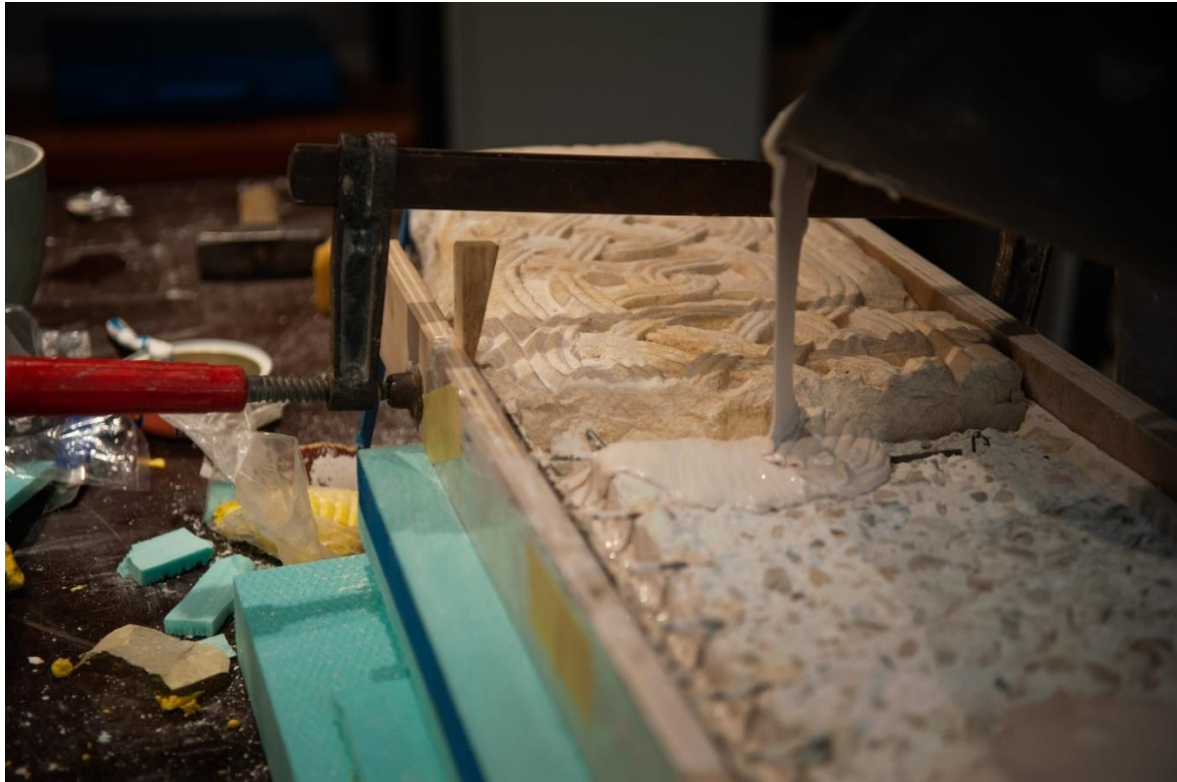
*Slika 62 Lijevanje Acrytalne smjese na lice pilastra (autor: Rina Dubravec)*

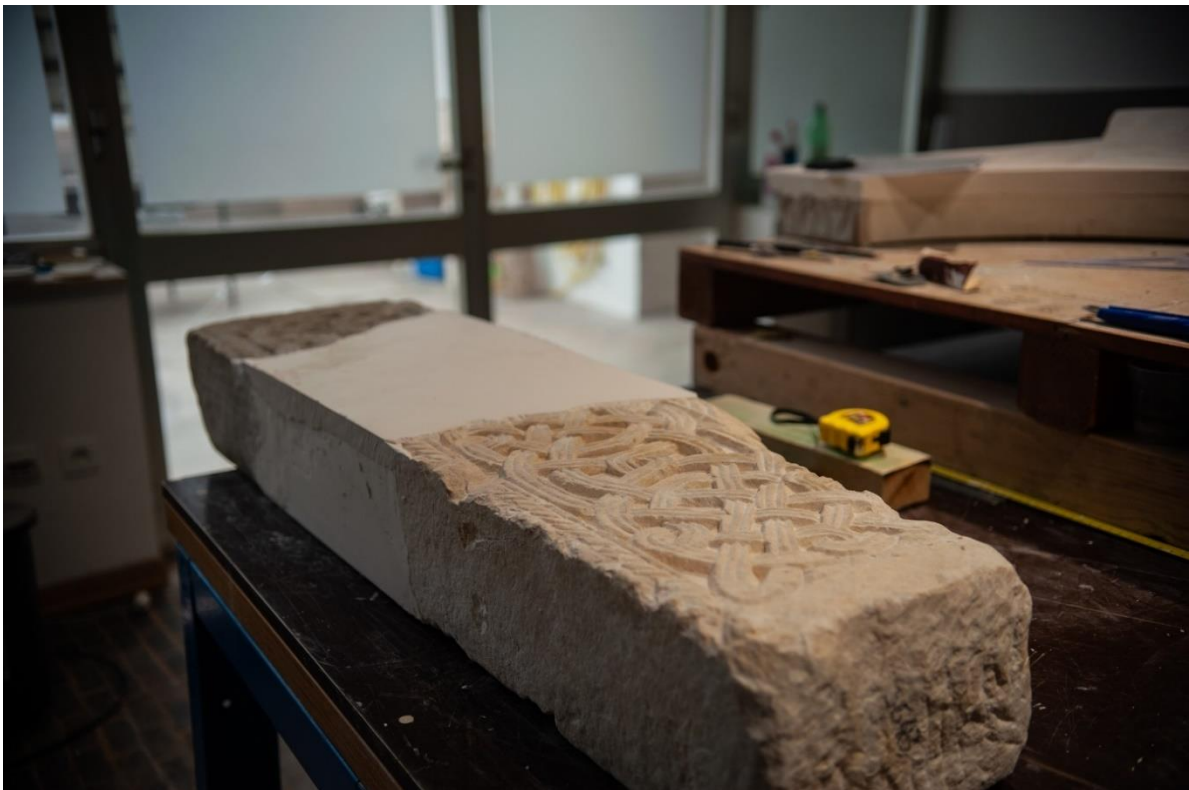
*Slika 63 Osušena Acrytalna smjesa na licu pilastra (autor: Rina Dubravec)*

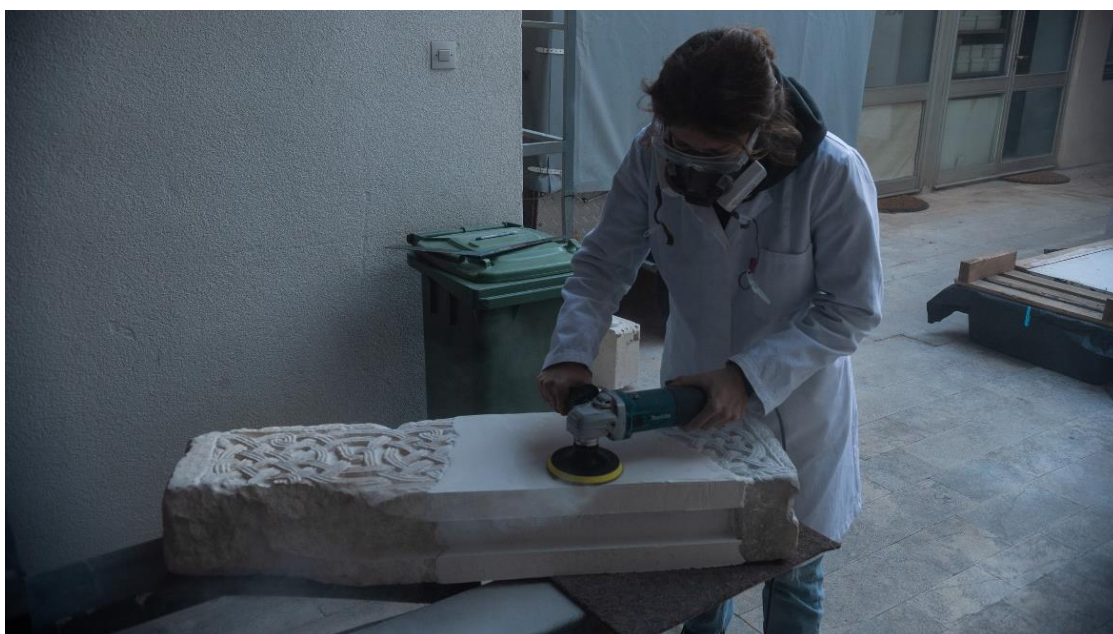
*Slika 66 Ravnanje površine Acrystala brusilicom (autor: Zoran Boban)*

Prije klesanja *Acrystalne* rekonstrukcije potrebno je obrusiti površinu da bi bila u ravnini s originalnim uloncima. Brusili smo s kutnom brusilicom te brusnim papirom granulacije 220 (slika 66.).

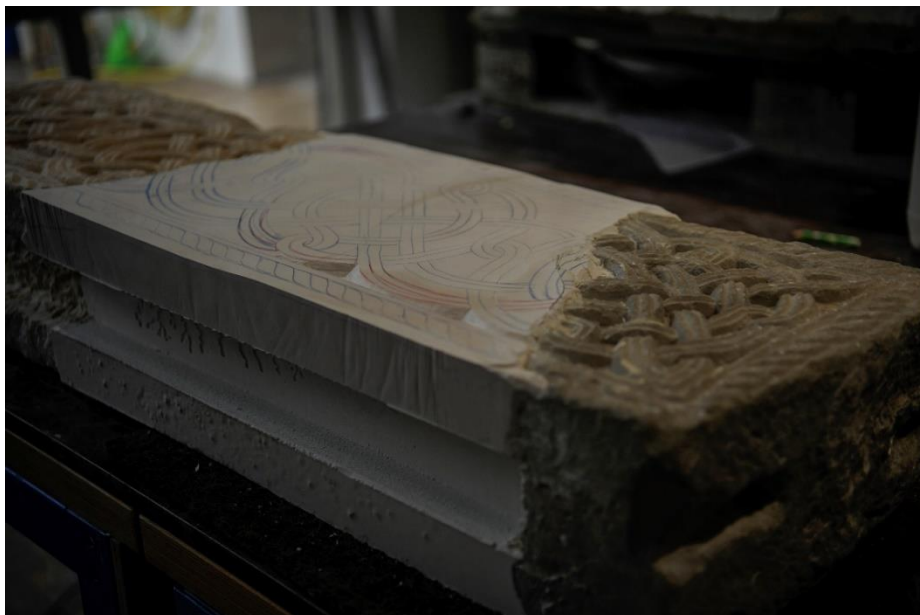
*Slika 68 Crtež ornamentike na Acrytalnoj rekonstrukciji (autor: Rina Dubravec)*

Crtež ornamentata smo prenijeli na rekonstrukciju na način da smo na njega zalijepili indigo papir, a preko njega ucrtavali na pausu već postojeći crtež kako bi se preslikao na površinu rekonstrukcije (slika 68.).

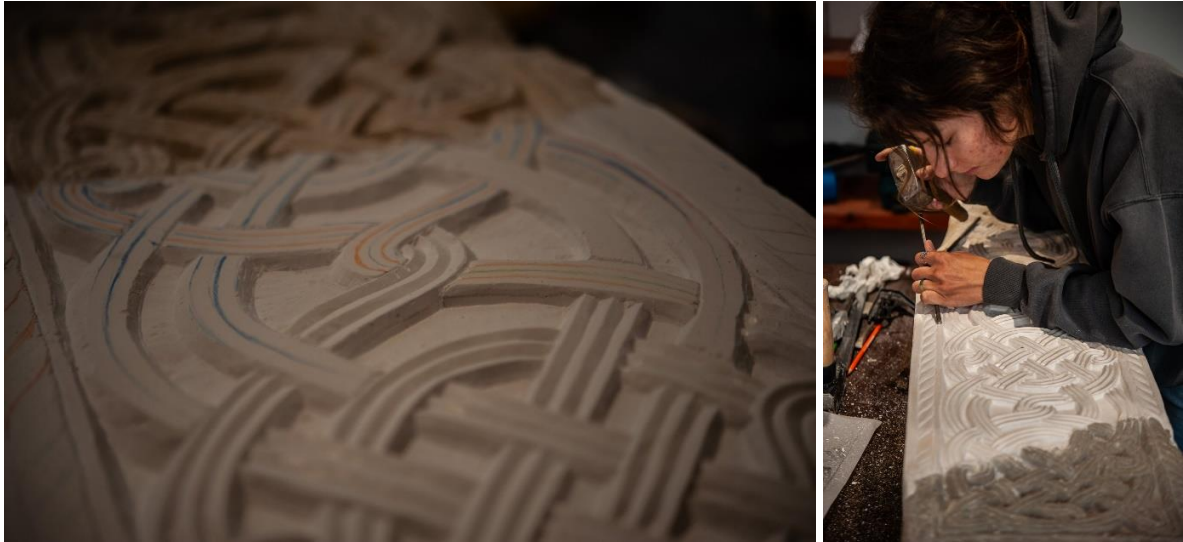
*Slika 69 i Slika 70 Klesanje ornamenta na Acrytalnoj rekonstrukciji (autor: Rina Dubravec i Zoran Boban)*

Usljedilo je klesanje ornamenta na rekonstrukciji, tradicionalnim klesarskim alatima poput raznih dlijeta i mace (slike 69., 70.).

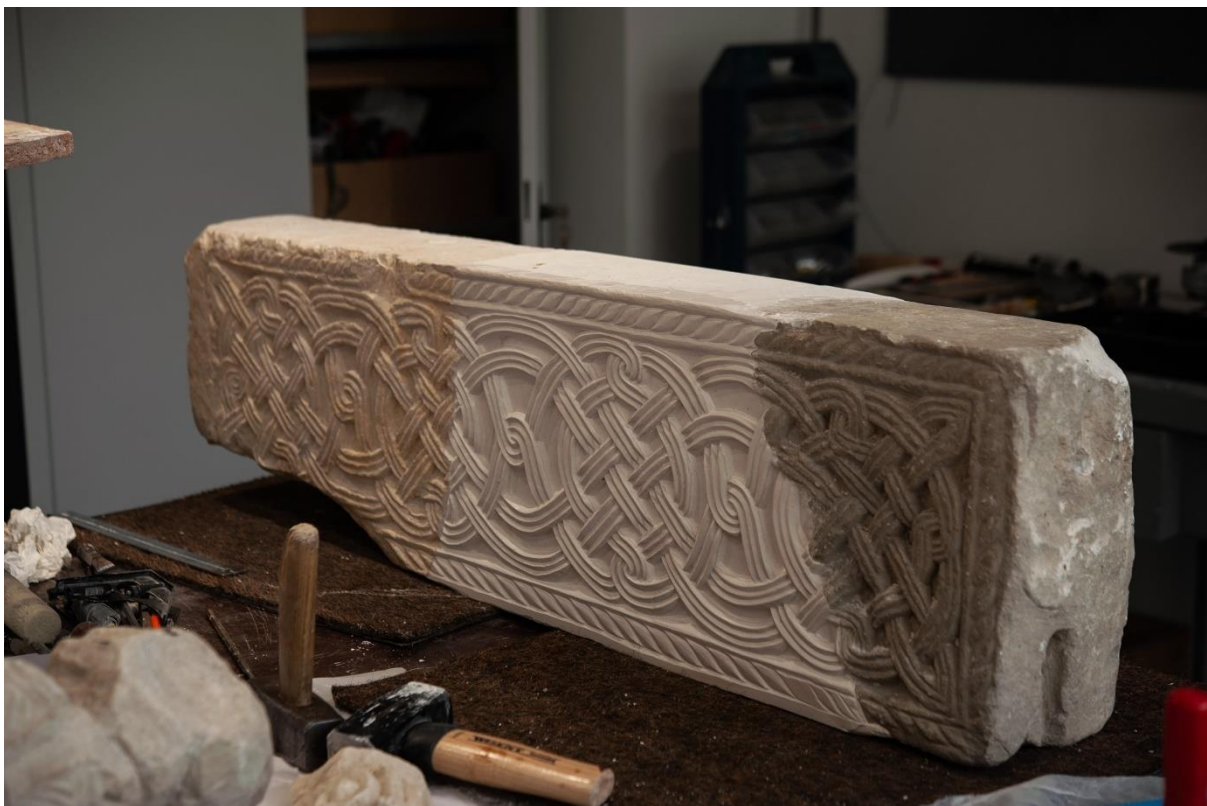
*Slika 71 Isklesena rekonstrukcija (autor: Rina Dubravec)*

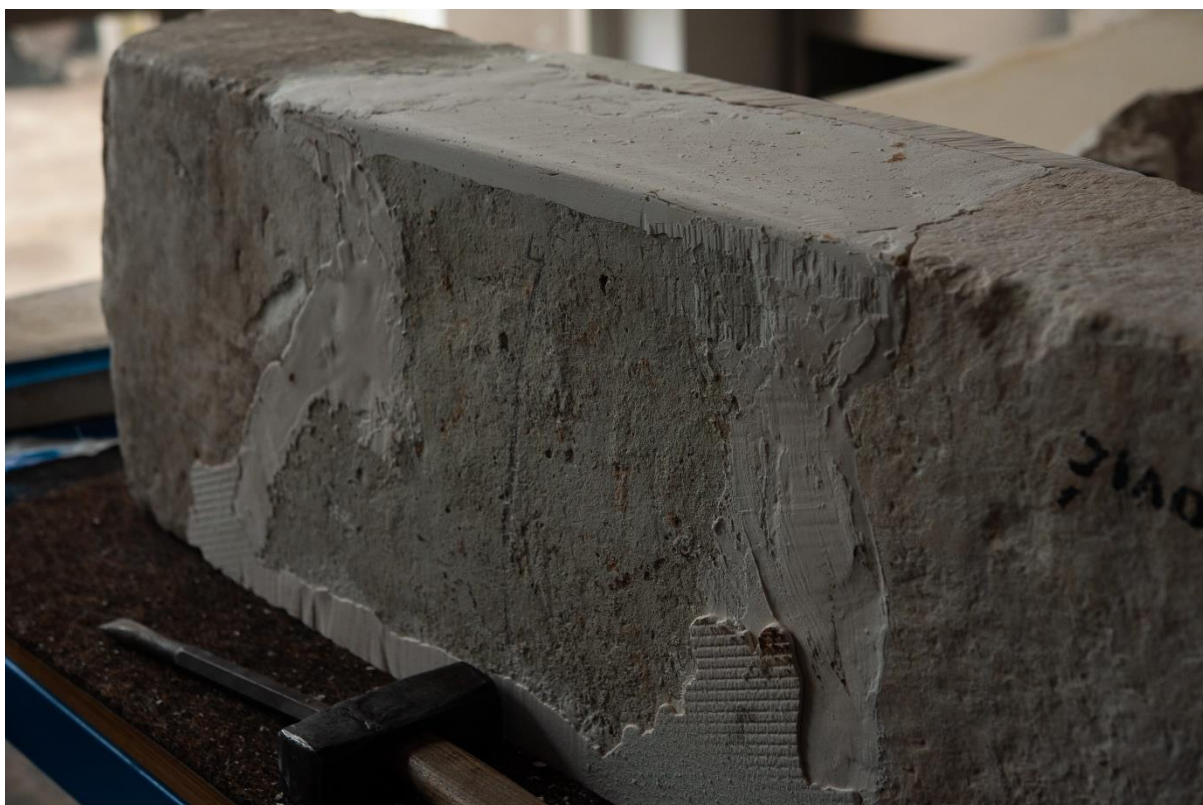
*Slika 74 Prikaz vanjske bočne i stražnje stane rekonstrukcije prije klesanja (autor: Rina Dubravec)*

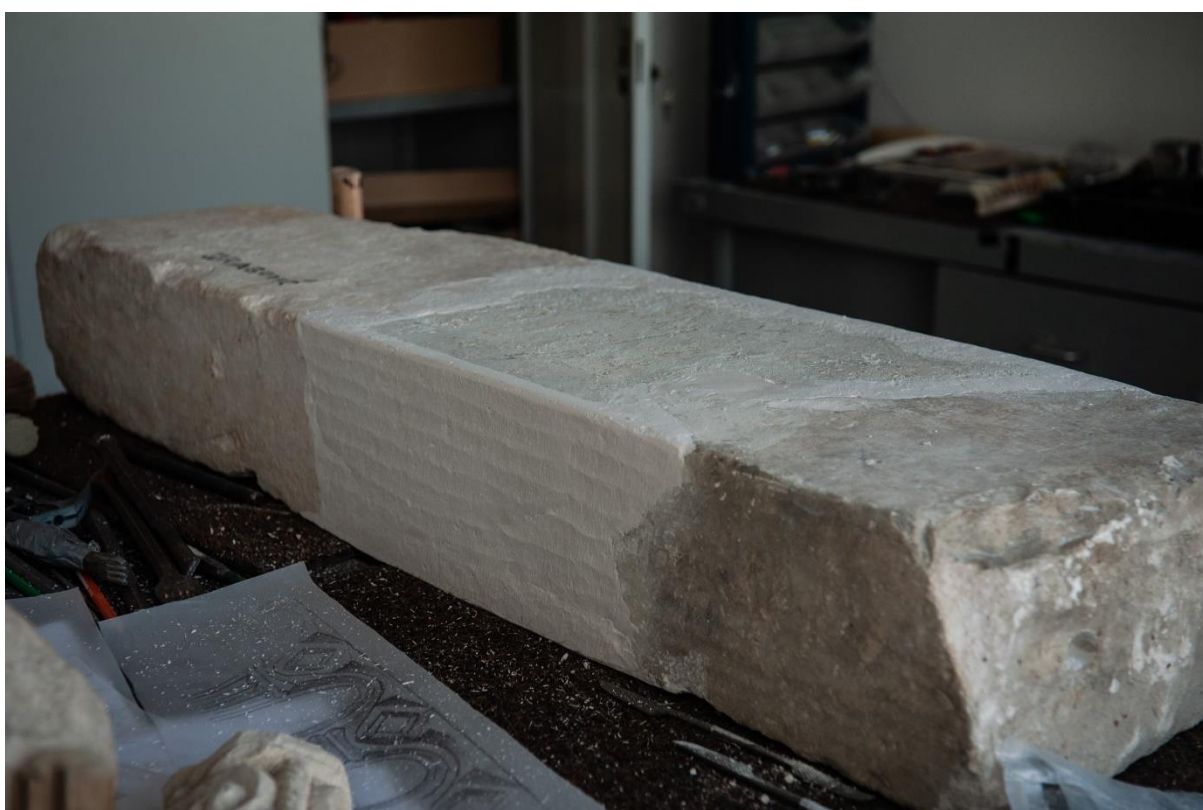
*Slika 75 Prikaz vanjske bočne i stražnje strane nakon klesanja (autor: Rina Dubravec)*
