**KONZERVACIJA – RESTAURACIJA  
PILASTRA OLTARNE OGRADE CRKVE  
SV. MARIJE U KOLJANIMA**

Magistarski stručni rad

Split, 2022.

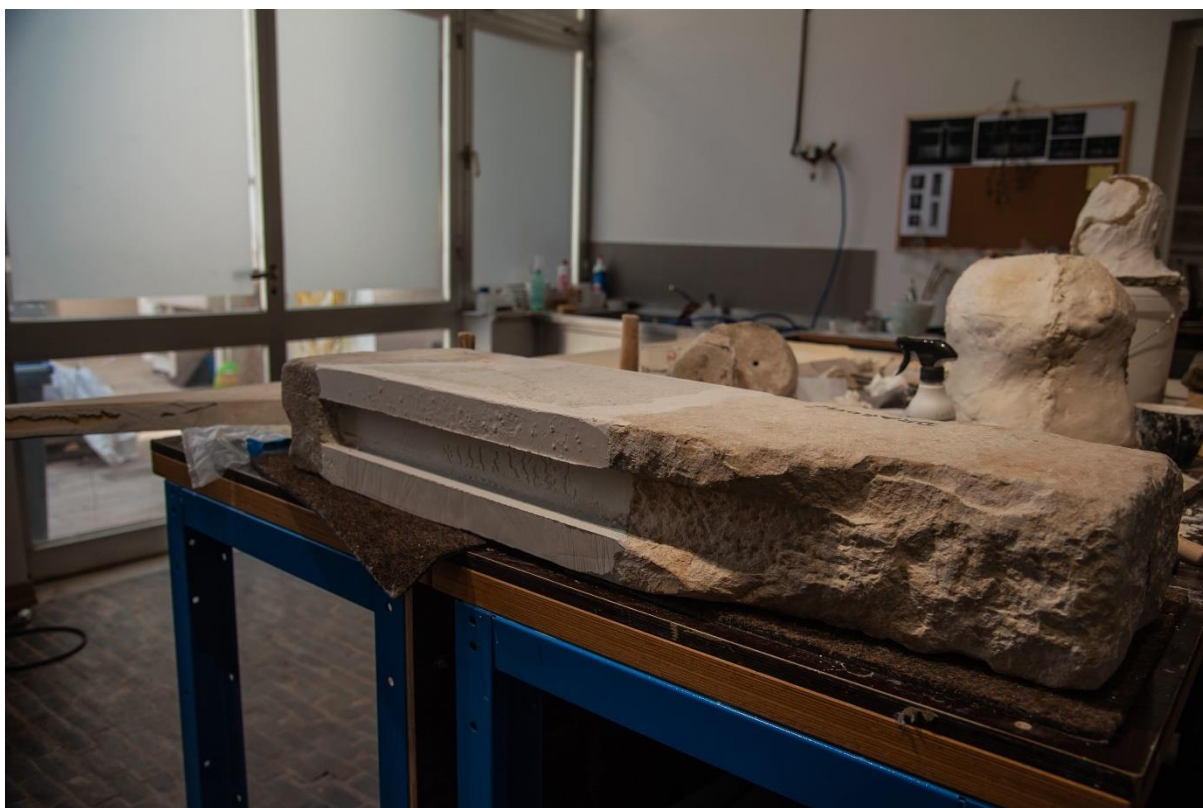
*Slika 76 Prikaz unutarnje bočne strane prije klesanja (autor: Rina Dubravec)*

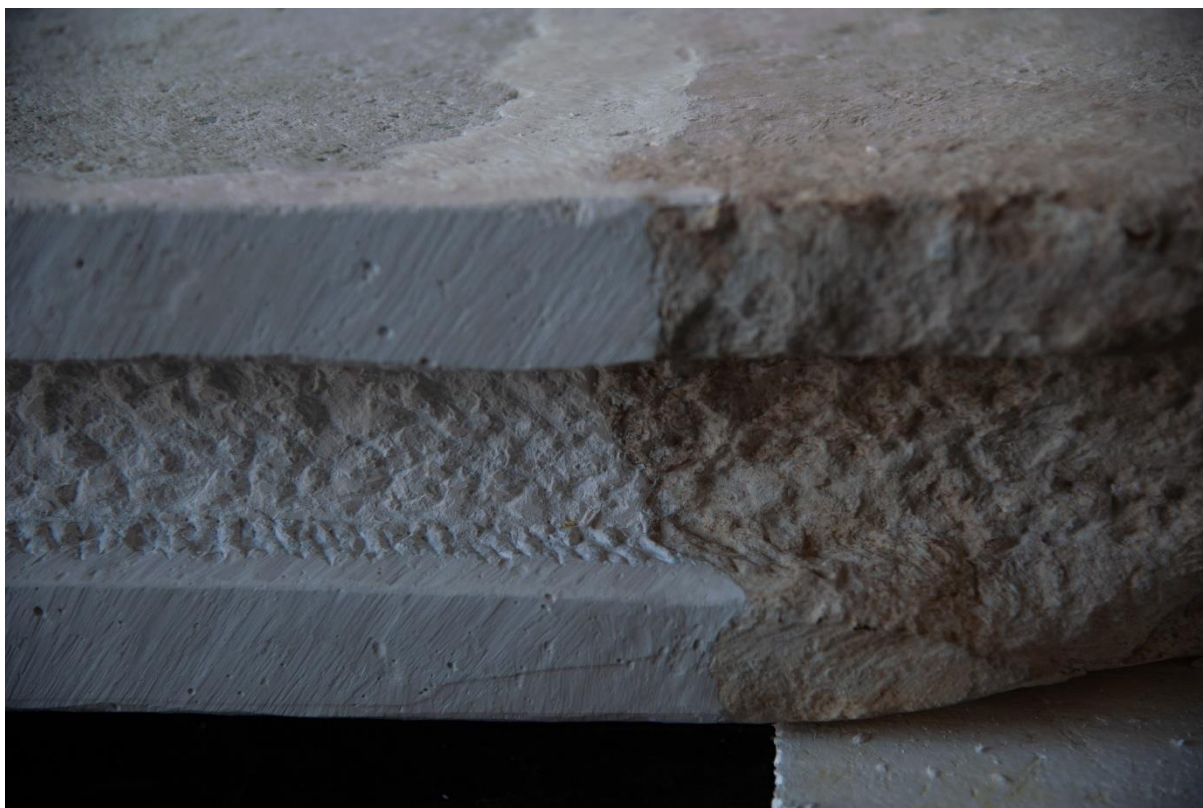
*Slika 77 Prikaz unutarnje bočne strane poslije klesanja (autor: Rina Dubravec)*

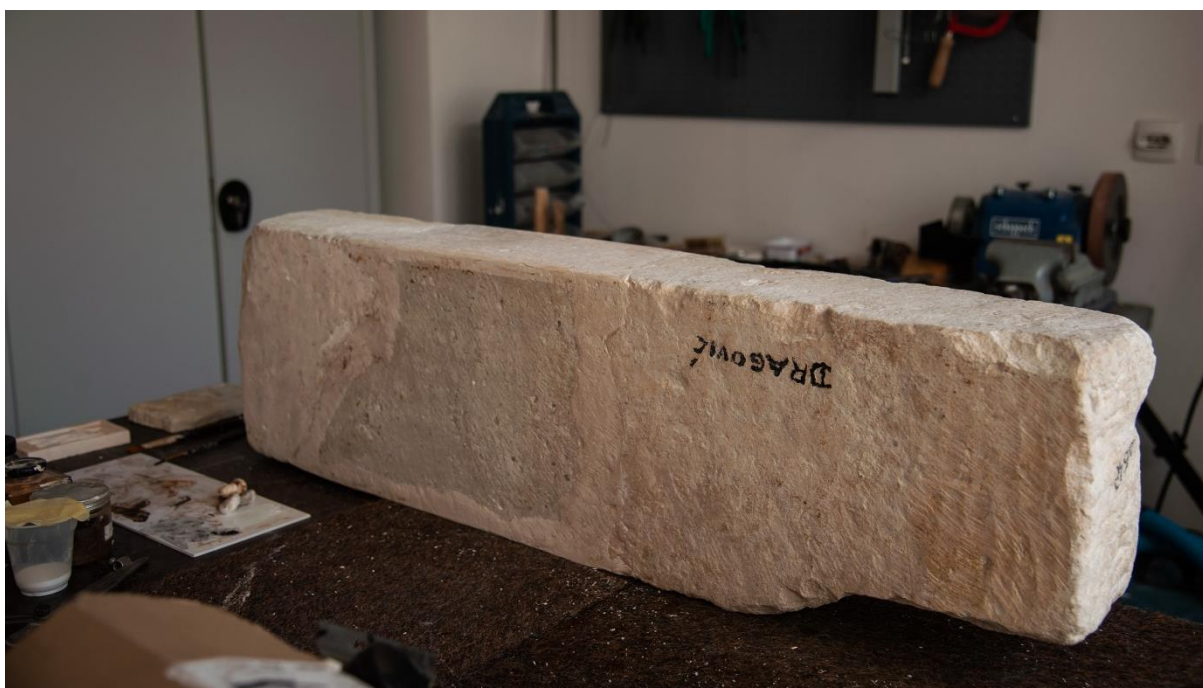
*Slika 94 Finalni izgled stražnje strane pilastra (autor: Rina Dubravec)*

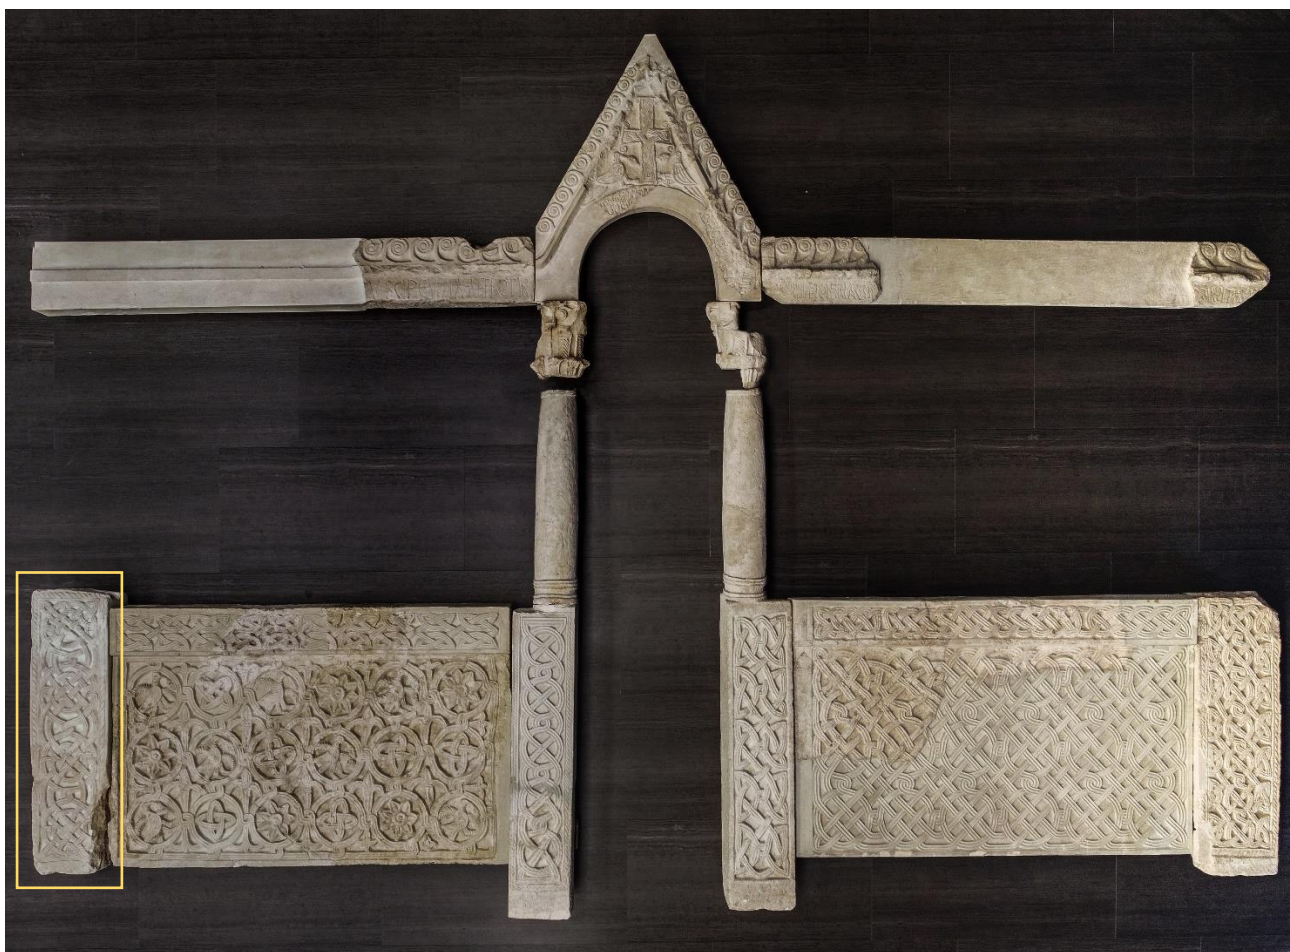
*Slika 95 Restaurirani lijevi pilastar ukomponiran u cjelinu s oltarnom ogradom kojoj pripada (označen na fotografiji) (autor: Rina Dubravec i Mladen Matijaca)*

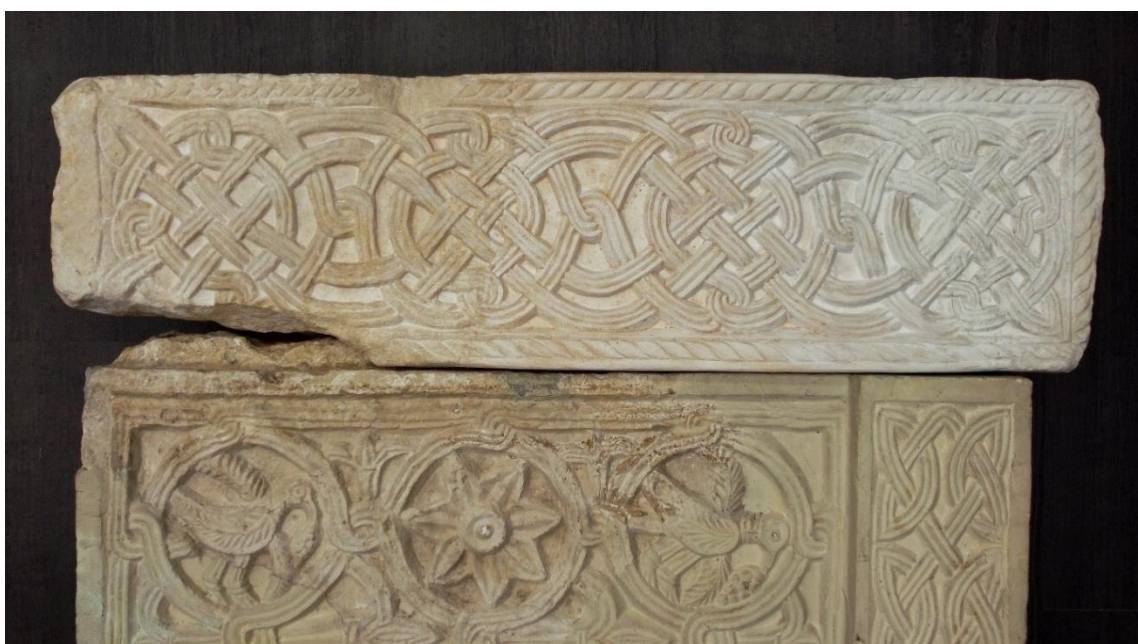
*Slika 96 Finalni izgled pilastra (autor: Rina Dubravec i Mladen Matijaca)*
